Verificação de elegibilidade

CHINGUSSURA_373

OBRA/11406/2023

Chingussura

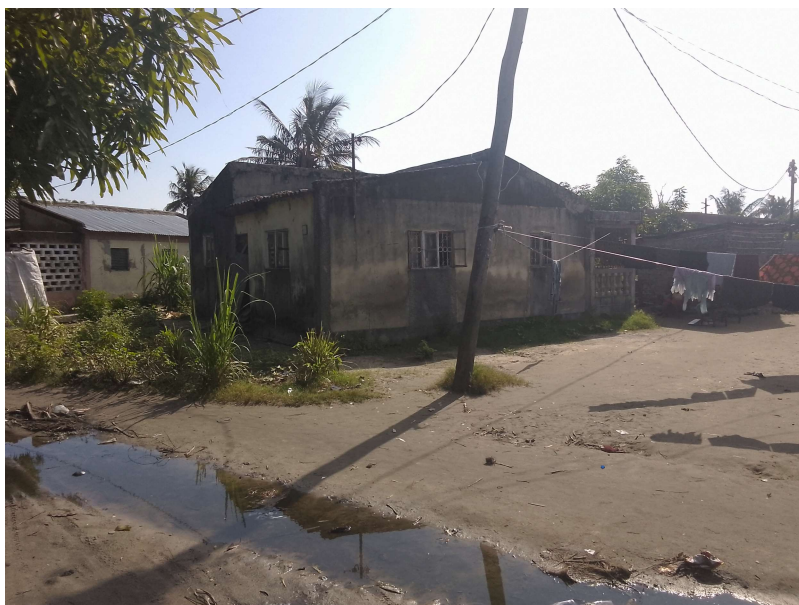
Plot - Vista geral 1

Ao analisar a habilitação verificou-se a existência de pilares e inexistência de vigas, a cobertura é feita de chapas de losalite e estás estão em péssimas condições de utilização.
