Verificação de elegibilidade

MACUTI_5

OBRA/374/2023

Macuti

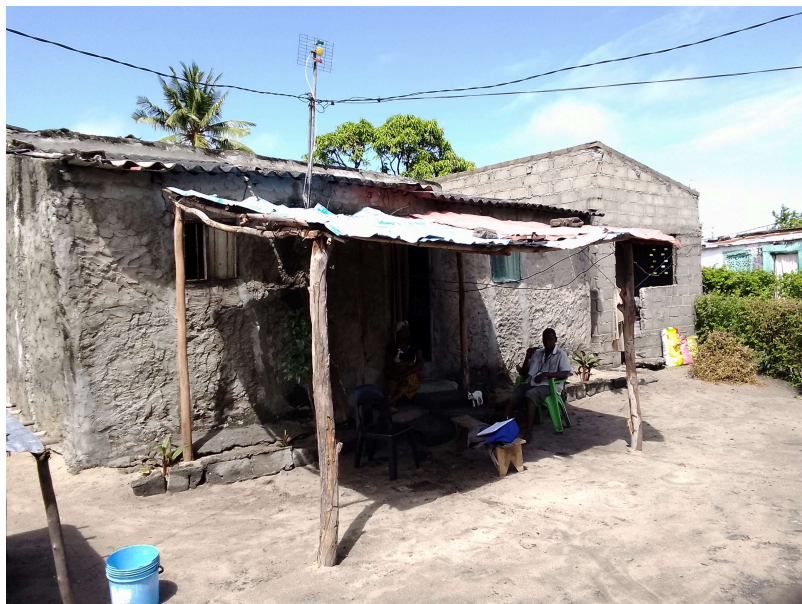
Habitação - Foto da esquina 1

-19.8435, 34.8871* Casa mista, com muitas fissuras. * A casa não apresenta boa capacidade para suportar uma cobertura de chapas IBR.* No mesmo lote tem uma casa em construção (segundo o AF, a casa está sendo construída pelo filho e a nesta está parada por muitos anos)
