Verificação de elegibilidade

OBRA/2985/2023

Chica Augusto Filipe

Manga Mascarenhas

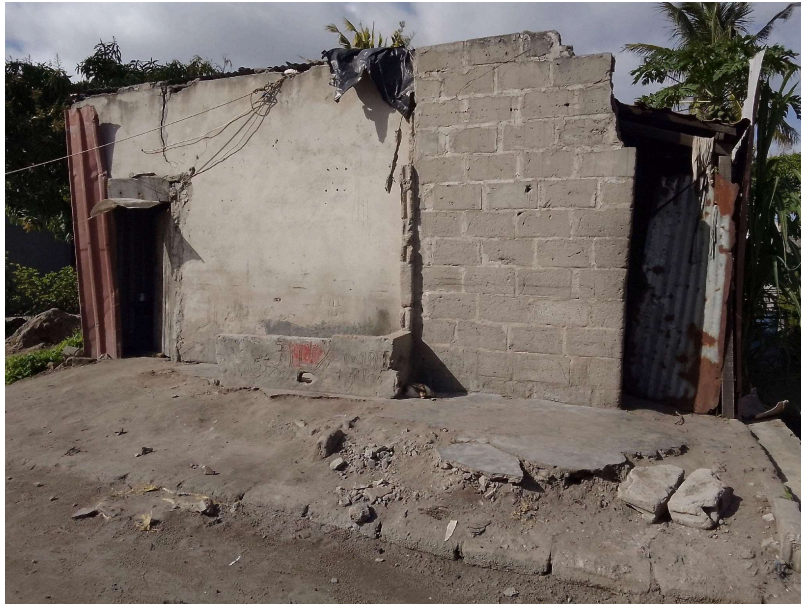
Habitação - Foto da esquina 1

A casa apresenta fissuras nas paredes e outras paredes estão destruídas. A cobertura tem problemas de infiltração.

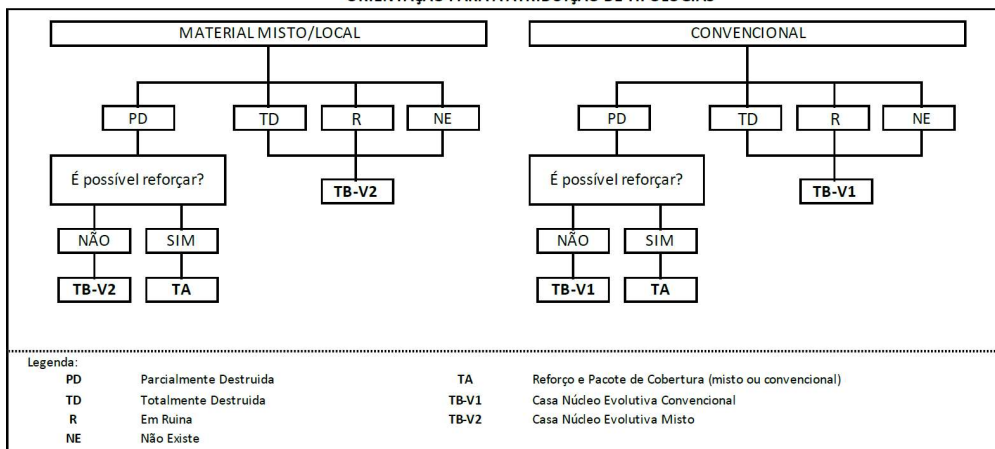
ORIENTAÇÃO PARA A ATRIBUIÇÃO DE TIPOLOGIAS

- TA - REFORÇO E PACOTE DE COBERTURA (MISTO)
- TA - REFORÇO E PACOTE DE COBERTURA (CONVENCIONAL)
- TB-V1 - CASA NÚCLEO EVOLUTIVA CONVENCIONAL
- TB-V2 - CASA NÚCLEO EVOLUTIVA MISTO
