# Verificação de elegibilidade

OBRA/12024/2023

Manga Mascarenhas

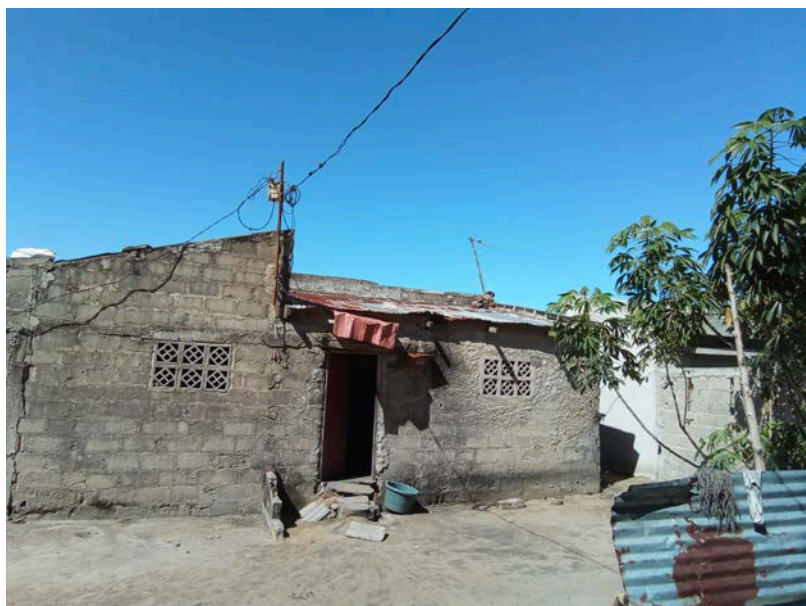
### Habitação - Foto da esquina 1

Ao analisar a habitação constatou-se a inexistência de pilares e existência de vigas gerais, a cobertura é feita de chapas de zinco e estás estão em péssimas condições de utilização. A proprietária da casa faleceu e quem passou a tomar conta da habitação é o filho.
