Verificação de elegibilidade

OBRA/12672/2023

Manga Mascarenhas

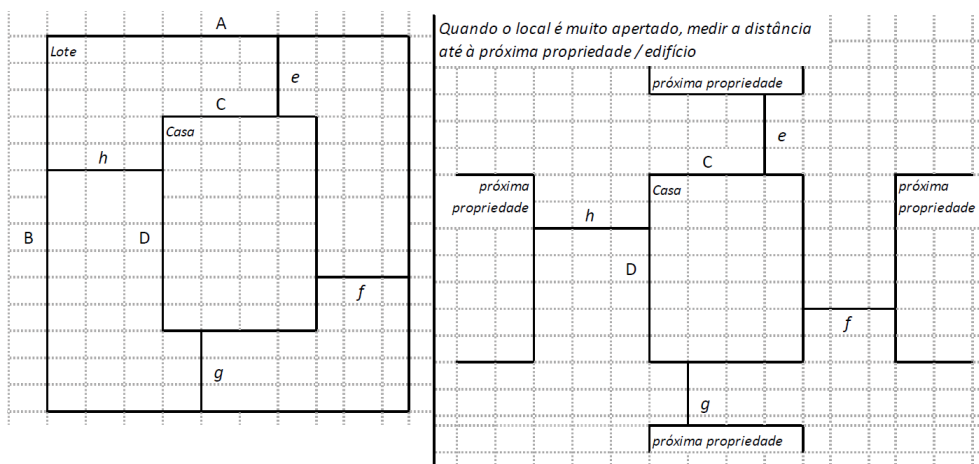
Imagem de apoio às dimensões da casa / lote

14,0m x 14,0m

7,0m x 6,0m

4,0m

1,0m

6,0m

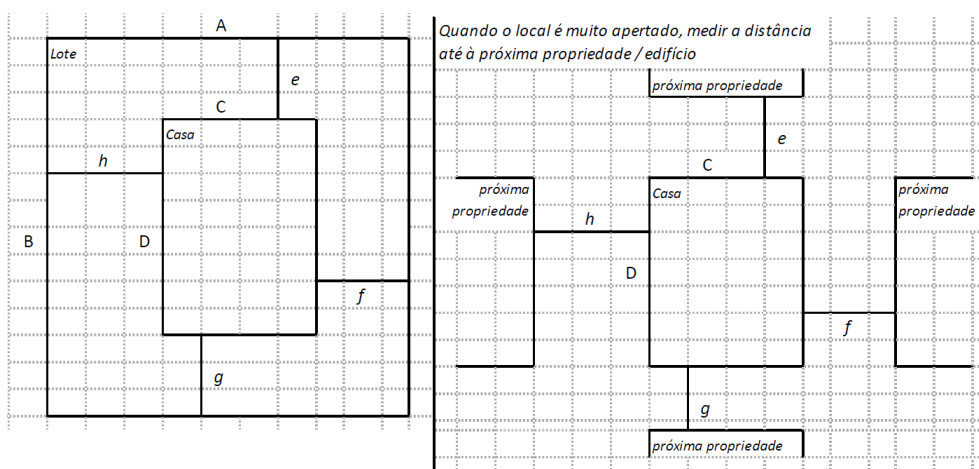
Imagem de apoio às dimensões da casa / lote

3

7,0m x 6,0m

14,0m x 14,0m

A casa tem viga geral e a cobertura tem problemas de infiltração
