Verificação de elegibilidade

MATACUANE_94

OBRA/9294/2023

Matacuane

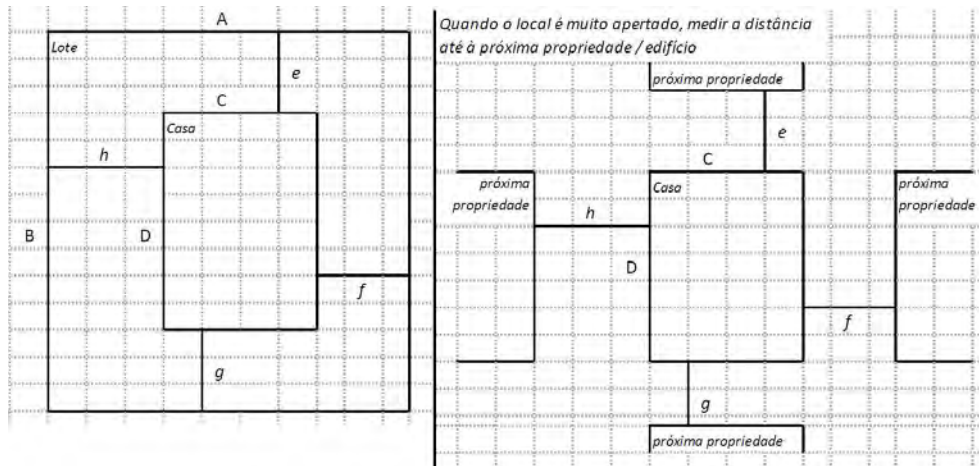
Imagem de apoio às dimensões da casa / lote

11,70x24,60 (metros)

8,50x10,00 (metros)

5,60 ;

2,20 m

9,00 m

1,00 m
