Verificação de elegibilidade

CHIPANGARA_22

OBRA/1035/2023

CHIPANGARA

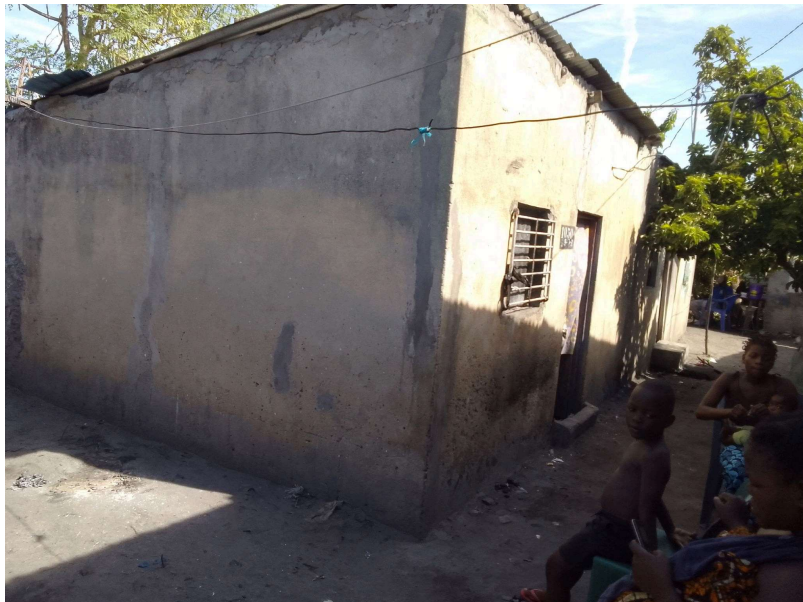
Plot - Vista geral 1

A casa não tem cobertura adequada, as chapas são de zinco e sem fixação adequada, entra água na casa nos tempos de precipitação.

- TA - REFORÇO E PACOTE DE COBERTURA (MISTO)
- TA - REFORÇO E PACOTE DE COBERTURA (CONVENCIONAL)
- TB-V1 - CASA NÚCLEO EVOLUTIVA CONVENCIONAL
- TB-V2 - CASA NÚCLEO EVOLUTIVA MISTO
