Verificação de elegibilidade

CHIPANGARA_74

OBRA/3687/2023

CHIPANGARA

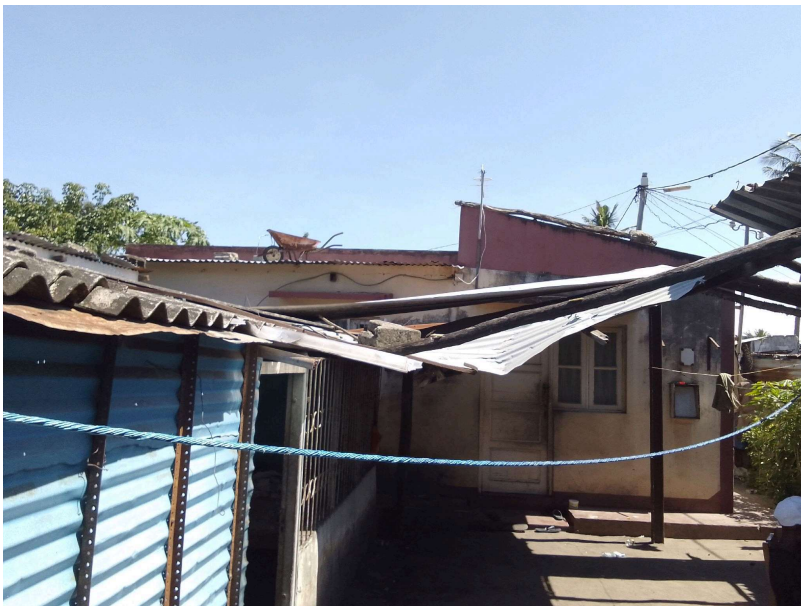
Plot - Vista geral 1

A casa está coberta com chapas de zinco que estão enferrujadas, apresentam furos em alguns pontos.
