Verificação de elegibilidade

CHIPANGARA_164

OBRA/7168/2023

CHIPANGARA

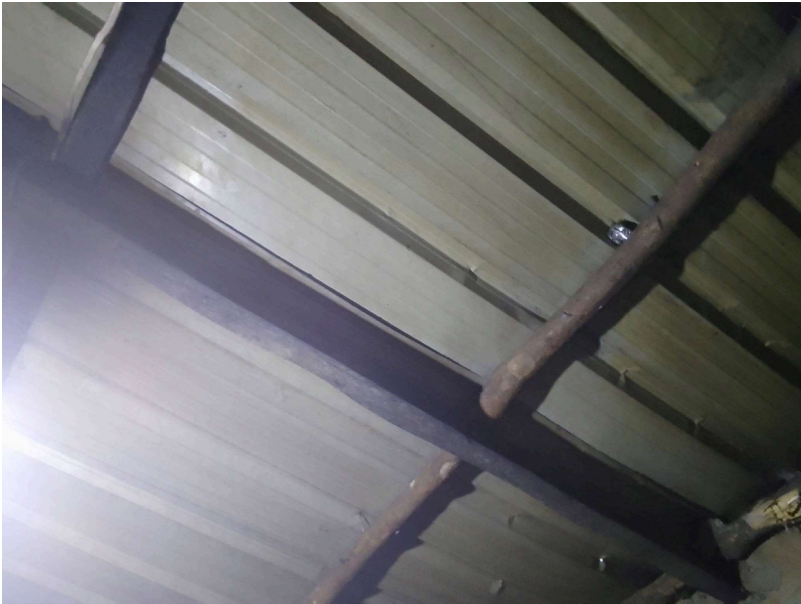
Outras fotos relevantes ou registo de dados não previstos verificados no terreno

O lote é estreito, a casa é de pau-a-pique e rebocaram na parte posterior, aumentaram umas Duas fiadas de blocos, a cobertura apesar de ser de IBR uma parte está em pessimas condições e sem fixação adequada, a outra parte restauraram com chapas de zinco novas mas não tem fixação adequada, o WC está fora na parte frontal da casa e é de chapas. Considerando a dimensao da casa, e devido a interação com o beneficiario, fico bem claro que ele nao aceitara uma residência com dimensoes menores que a dele e não havendo espaço para uma nova construção no lote, o recomendavel é pacote cobertura.

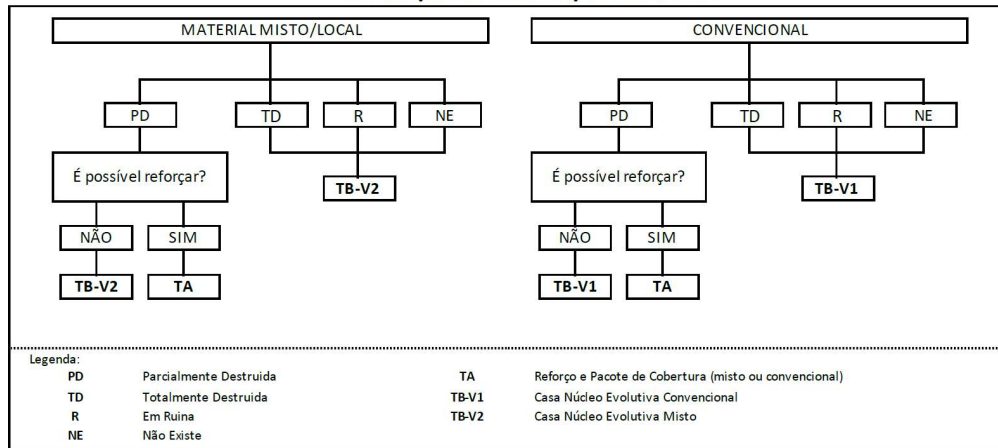
ORIENTAÇÃO PARA A ATRIBUIÇÃO DE TIPOLOGIAS

- TA - REFORÇO E PACOTE DE COBERTURA (MISTO)
- TA - REFORÇO E PACOTE DE COBERTURA (CONVENCIONAL)
- TB-V1 - CASA NÚCLEO EVOLUTIVA CONVENCIONAL
- TB-V2 - CASA NÚCLEO EVOLUTIVA MISTO
