# Verificação de elegibilidade

CHIPANGARA\_242

OBRA/10671/2023

CHIPANGARA

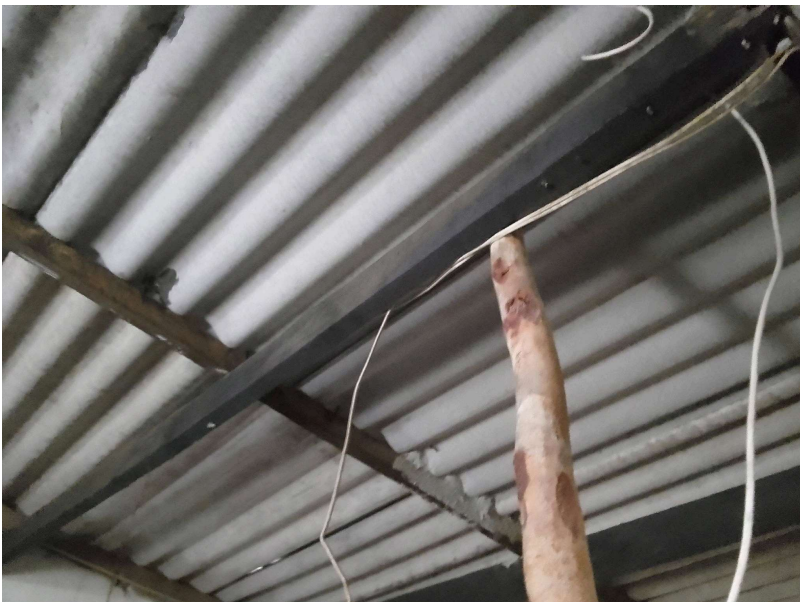
**Outras fotos relevantes ou registo de dados não previstos verificados no terreno**

A cobertura da casa está em péssimas condições, tem fendas, as chapas são de lusalite, ha barrotes desgastados devido o ciclone( esposição a humidade nos tempos chuvosos também), tem fendas na parte posterior da casa, a filha recuperou a cobertura de 2 comodos da casa, com chapas IBR mas sem fixação adequada pra poderem ficar.

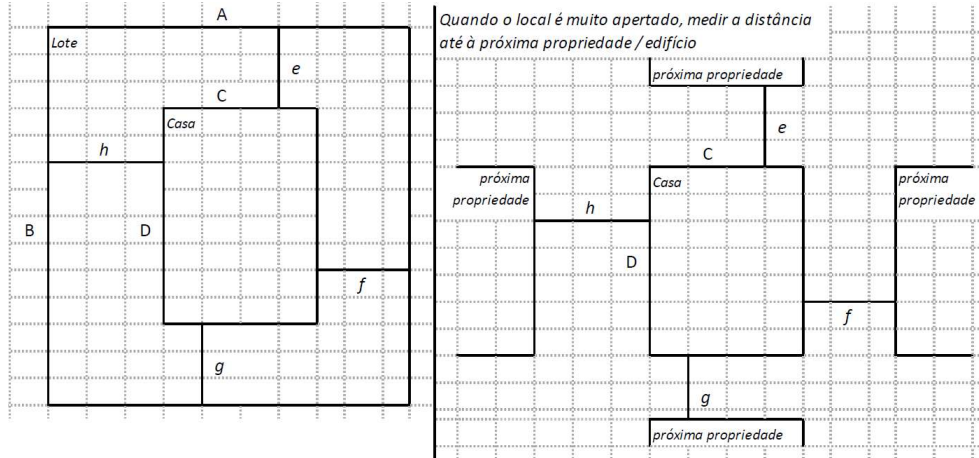
Imagem de apoio às dimensões da casa / lote

**Dimensões do Lote (A x B)**

(10,90 x 13,90)m

**Dimensões da Casa (C x D)**

(10,10 x 9,50)m

**Distância da Casa ao limite do Lote: e**

0m

**Distância da Casa ao limite do Lote: f**

**Distância da Casa ao limite do Lote: g**

2,50m

**Distância da Casa ao limite do Lote: h**

0,80m
