Verificação de elegibilidade

MUNGASSA_21

OBRA/1229/2023

Mungassa

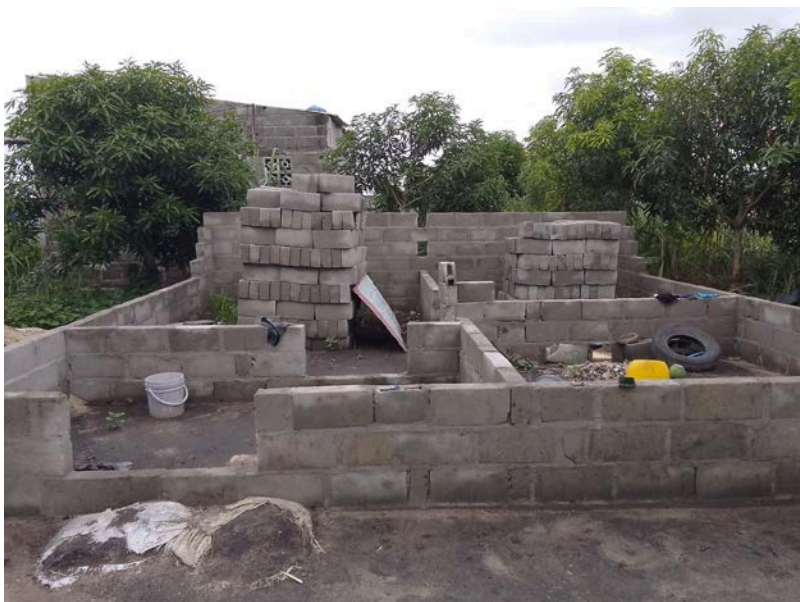
Outras fotos relevantes ou registo de dados não previstos verificados no terreno

Casa de tipologia de mista com cobertura em péssimo estado e reforçada com lonas. A Beneficiária esta a tentar construir uma nova casa convencional no lote que ainda está na fase de alvenaria.
