Verificação de elegibilidade

OBRA/490/2023

Matacuane

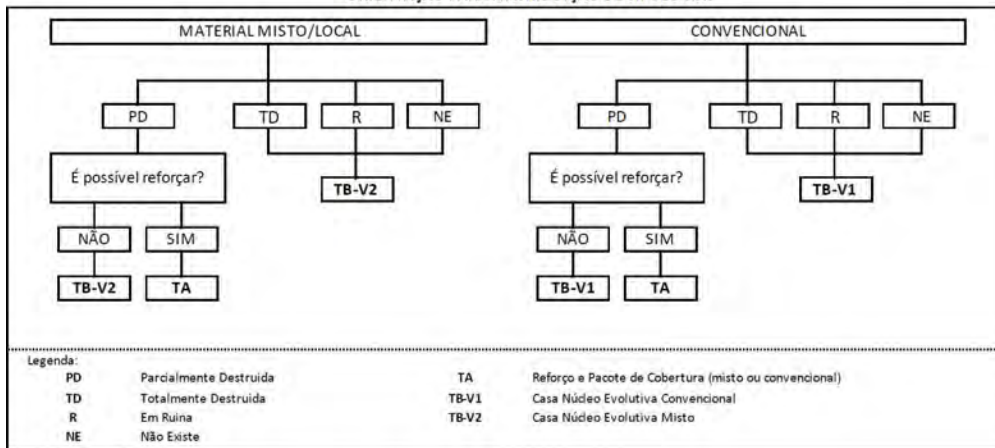
Tipologia recomendada**ORIENTAÇÃO PARA A ATRIBUIÇÃO DE TIPOLOGIAS**

- TA - REFORÇO E PACOTE DE COBERTURA (MISTO)
- TA - REFORÇO E PACOTE DE COBERTURA (CONVENCIONAL)
- TB-V1 - CASA NÚCLEO EVOLUTIVA CONVENCIONAL
- TB-V2 - CASA NÚCLEO EVOLUTIVA MISTO

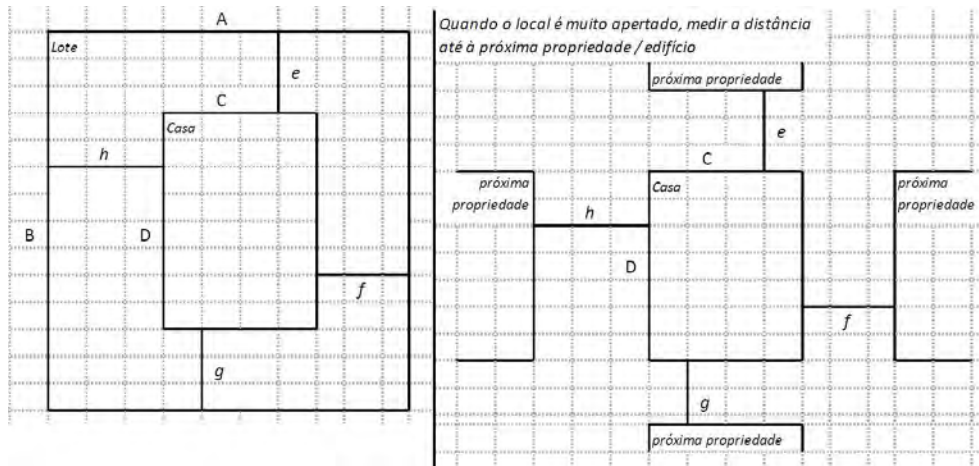
Imagem de apoio às dimensões da casa / lote

22,30x15,90 (metros)

3,60x9,10 (metros)

15,00 m

1,10 m

3,70 m

5,70 m

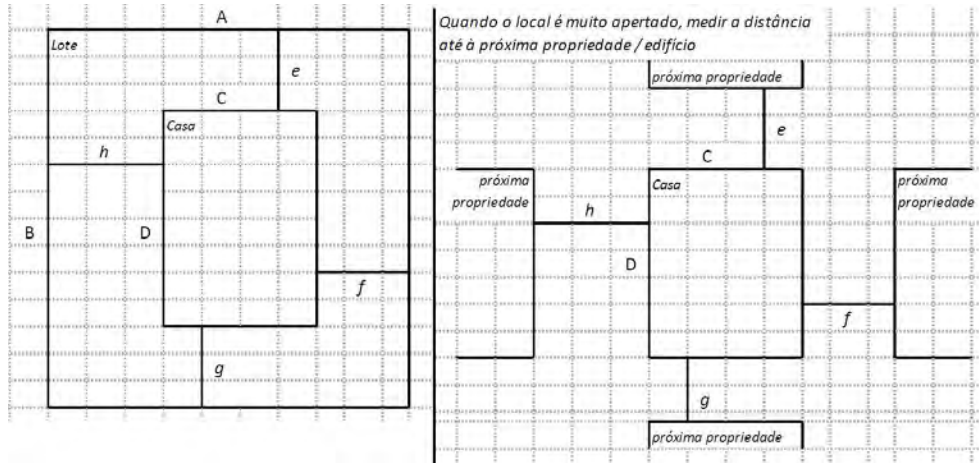
Imagem de apoio às dimensões da casa / lote

-19.83, 34.8584; * A casa está em péssimas condições, tanto como a cobertura da casa;* As chapas estão desde do tempo do ciclone idai, e por consequência a casa sofre de infiltração;* A maioria das chapas estão sobrepostas e tem pneus, e blocos para segurar a chapa.
