Verificação de elegibilidade

MUNGASSA_68

OBRA/5106/2023

Mungassa

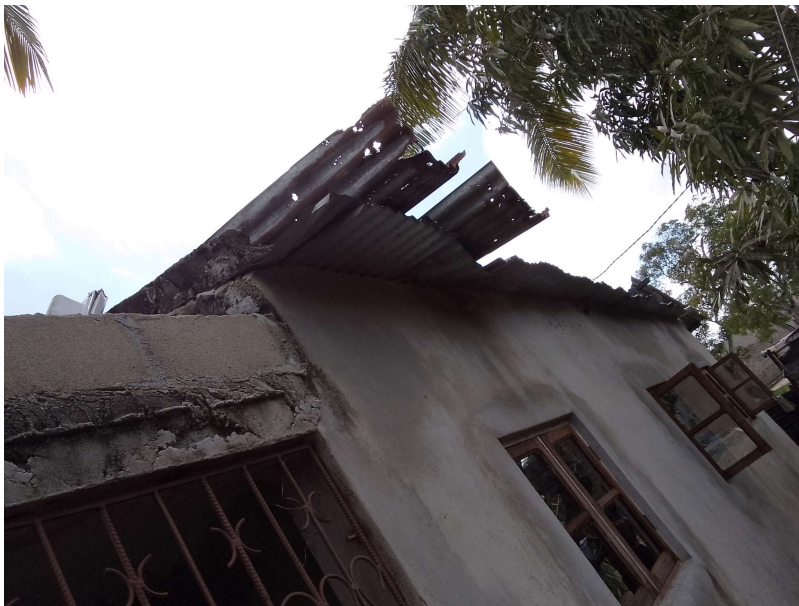
1713519079302.jpg

Outras fotos relevantes ou registo de dados não previstos verificados no terreno

As Chapas da casa estão sobrepostas e danificadas, causando infiltração de água em tempos chuvosos, uma parte da casa foi arrendada.
