# Verificação de elegibilidade

CHINGUSSURA\_184

OBRA/5910/2023

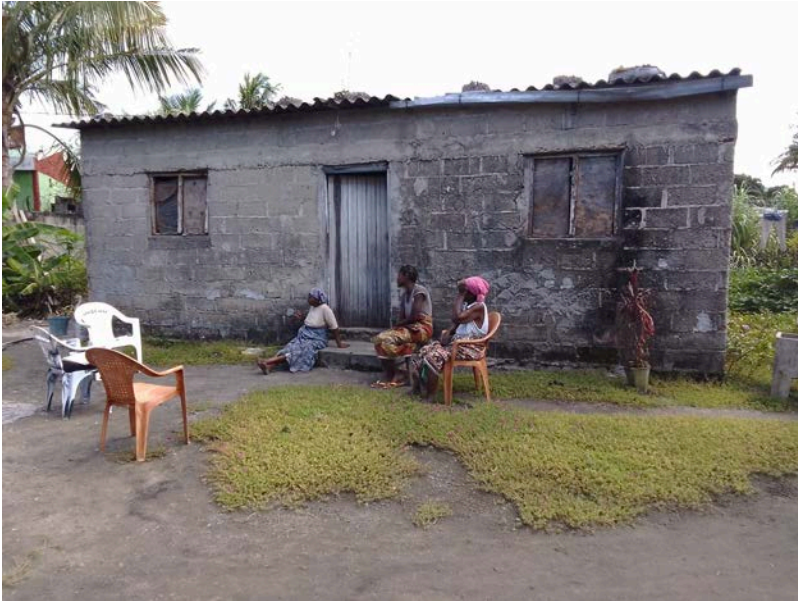
### Habitação - Foto da esquina 1

A casa da Beneficiária é feita de material convencional cobertura de chapas de Lusalite, danos severos na cobertura, sem elementos de fixação das chapas. Assim. Sendo propomos a atribuição do pacote de cobertura convencional.

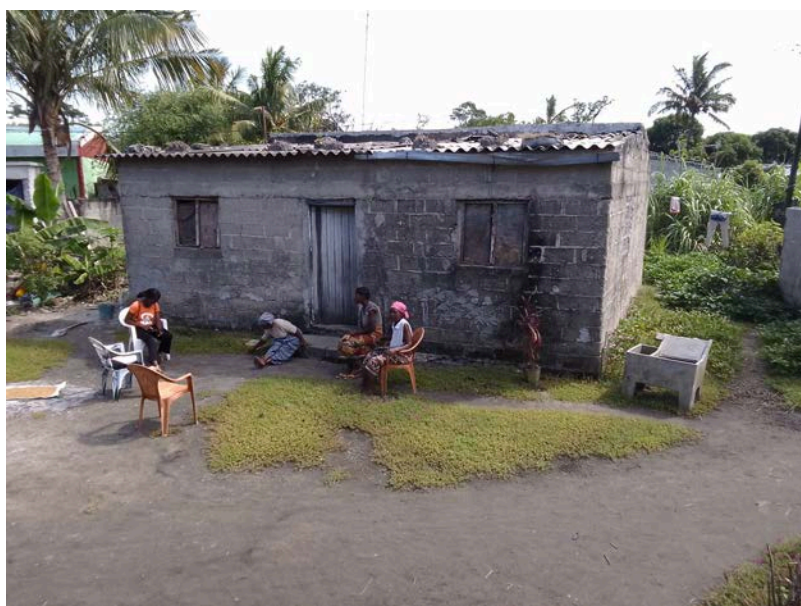
**Outras fotos relevantes ou registo de dados não previstos verificados no terreno**

A cobertura é de Lusalite e não possui mata foto ou elementos de fixação adequados.
