Verificação de elegibilidade

CHINGUSSURA_212

OBRA/6864/2023

CHINGUSSURA

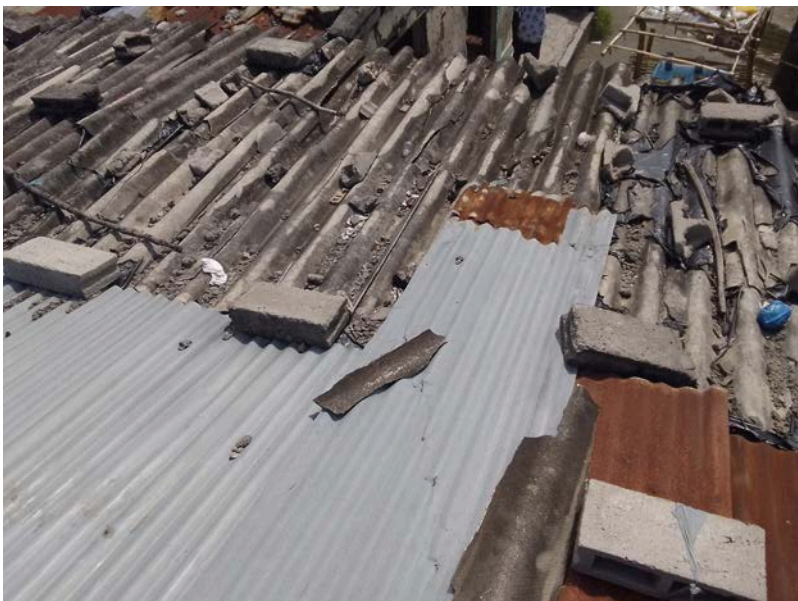
Outras fotos relevantes ou registo de dados não previstos verificados no terreno

A casa tem danos estruturais e em algumas parte tem a cobertura de fibrocimento. Proposta kit de cobertura
