Verificação de elegibilidade

VILA_MASSANE_84

OBRA/3608/2023

Vila Massane

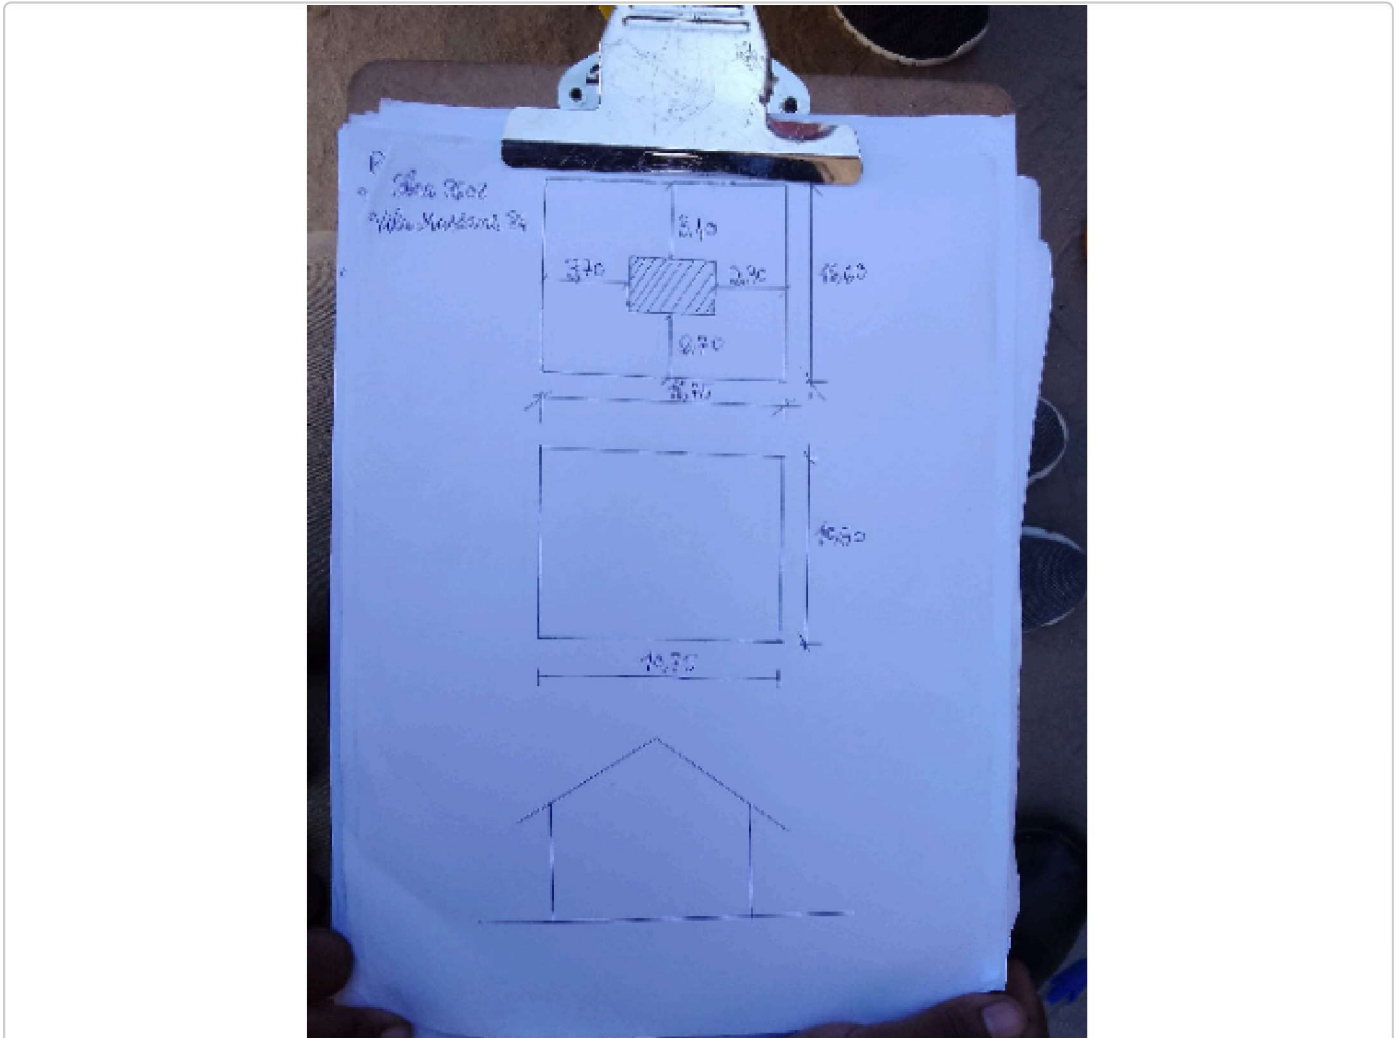
Fotos adicionais

Segundo a beneficiária, na habitação existe pilares e vigas. As estruturas das asnas são constituídas de barrotes e estes não estão em óptimas condições de utilização e a cobertura é feita de chapas e lusalite.
