Verificação de elegibilidade

VILA_MASSANE_123

OBRA/5377/2023

Vila Massane

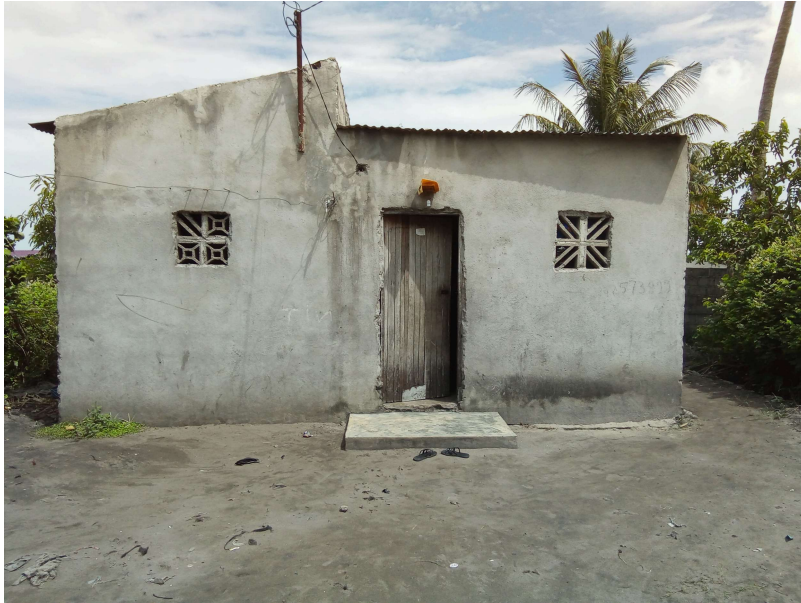
Habitação - Foto da esquina 1

Ao analisar a habitação, constatou-se a inexistência de pilares e existência de vigas. A cobertura é feita de chapas de zinco e estás não estão em boas condições de utilização. A foto de perfil não coincide com a da casa e com a beneficiária, mas a localização coincide com as coordenadas fornecidas pelo mapa.
