Verificação de elegibilidade

VILA_MASSANE_177

OBRA/7469/2023

Vila-Massane

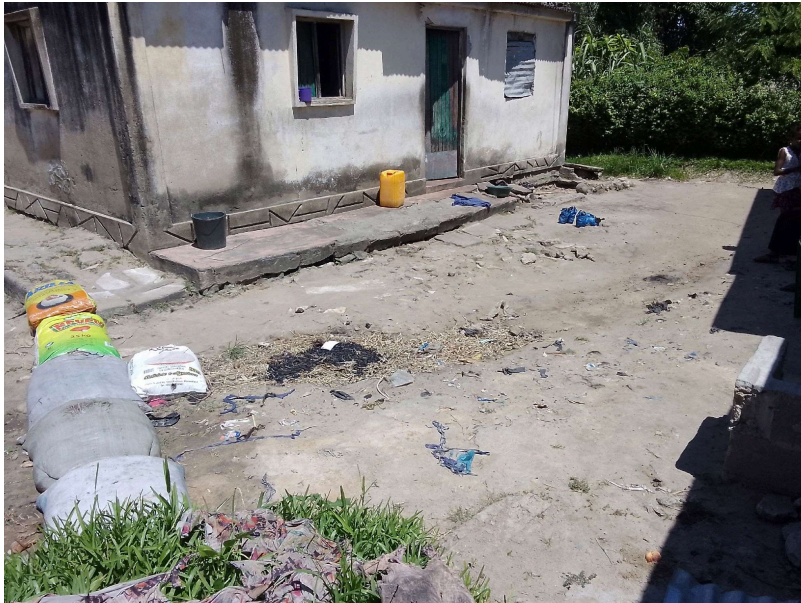
Plot - Vista geral 1

A casa inquirida contém cobertura de chapas de zinco e de fibrocimento respectivamente, ambas parcialmente danificadas, o roda pé da casa está sofrendo desmoronamento visto que o terreno é acidentado.

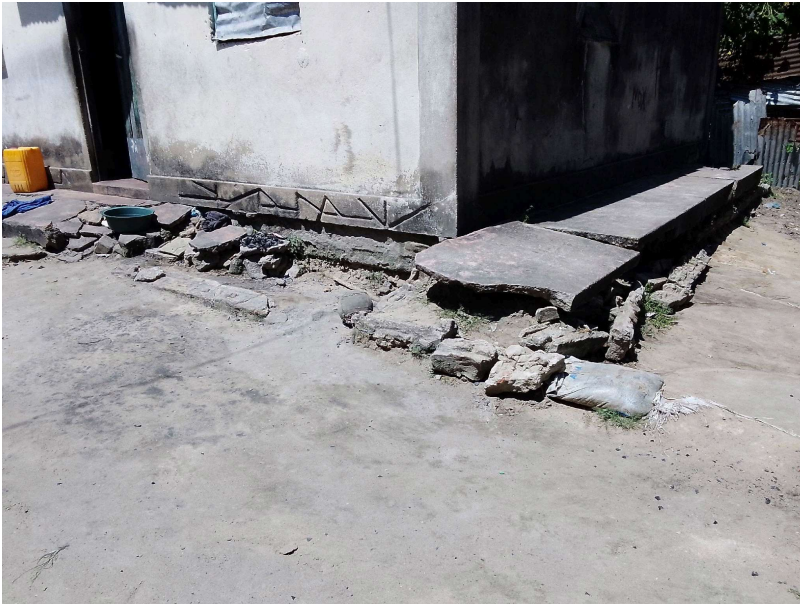
Outras Fotos Relevantes

Outras fotos relevantes ou registo de dados não previstos verificados no terreno
