# Verificação de elegibilidade

CHINGUSSURA\_126

OBRA/4233/2023

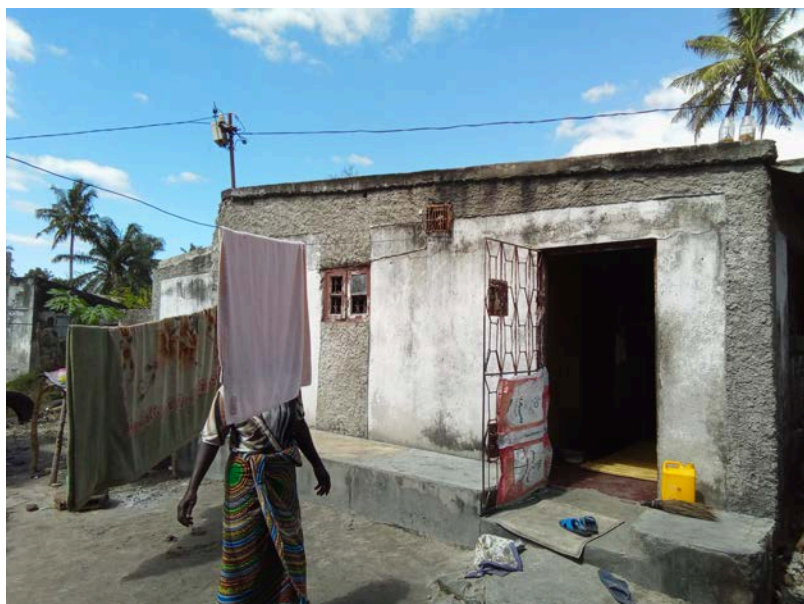
## Habitação - Foto da esquina 1

Segundo análise feita na habitação constatou-se a existência de pilares e inexistência de vigas. A cobertura é feita de chapas de zinco e estas estão em péssimas condições de utilização. A habitação era do filho da representante do AF e o filho perdeu a vida e quem passou tomar conta da habitação é a representante do AF.

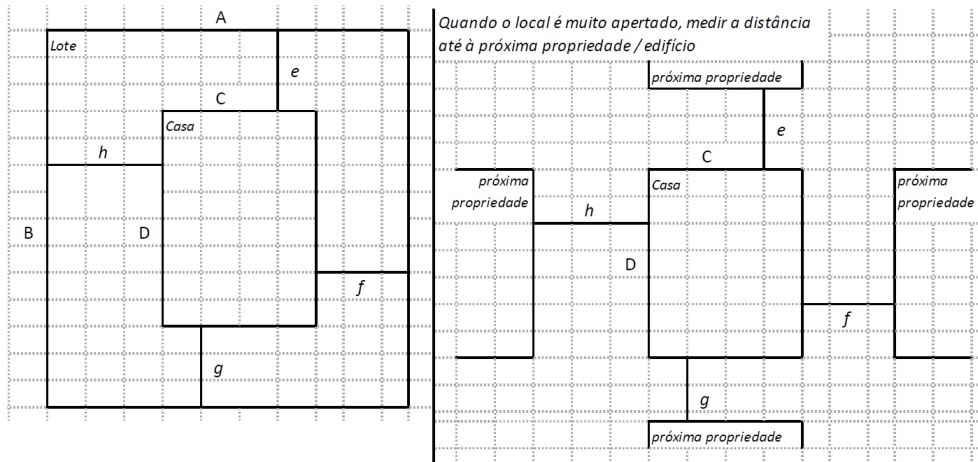
Imagem de apoio às dimensões da casa / lote

5

2,20 m × 2,10 m

9,60 m × 7,70 m

**Dimensão do lote (A x B)**11,80 m × 18,50 m
