# Verificação de elegibilidade

CHINGUSSURA\_428

OBRA/13594/2023

Sara Luís chibbhodjua (Domingos Batana-filho)

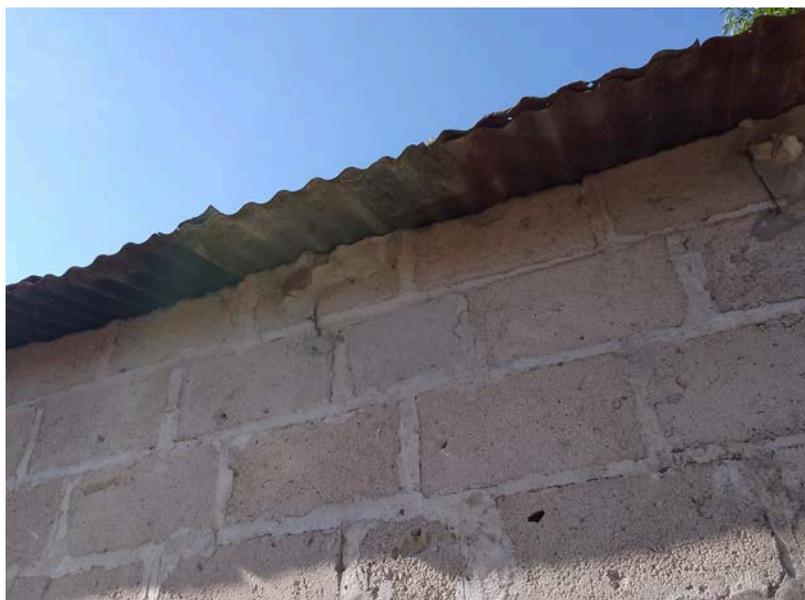
### Outras fotos relevantes ou registo de dados não previstos verificados no terreno

A cobertura da casa está muito danificada o que causa muita infiltração de água em tempos chuvosos. Em alguns pontos ha duplicação de chapas recicladas para estancar a infiltração.

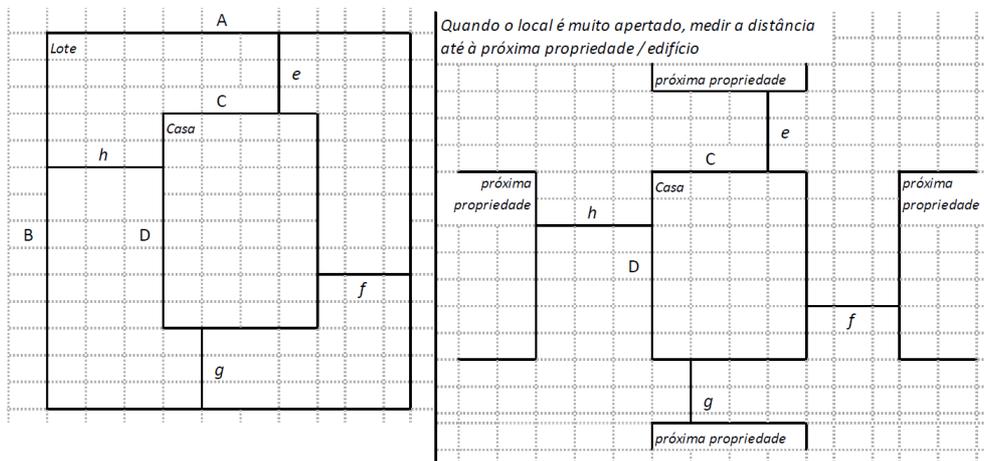
Imagem de apoio às dimensões da casa / lote

(17,20x23,27)m

(8,43x7,23)m

5,55m

14,66m

3,22m

1,38m
