Verificação de elegibilidade

ESTURRO_52

OBRA/5198/2023

Esturro

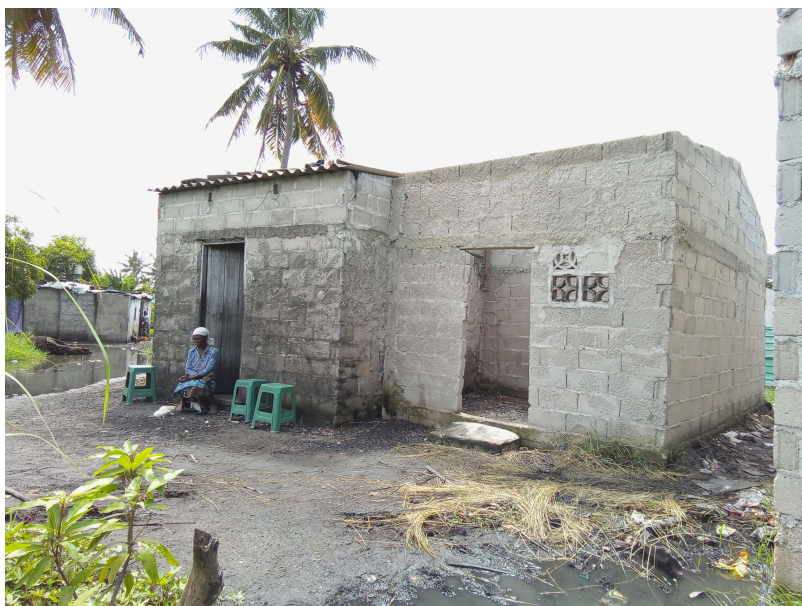
Plot - Vista geral 1

A casa apresenta boas condições estruturais, porém com cobertura (lusalite) em péssimas condições. Ao lado da casa está sendo construído um anexo que segundo a beneficiária pertence ao sobrinho
