Verificação de elegibilidade

INHACONJO_155

OBRA/3832/2023

INHACONJO

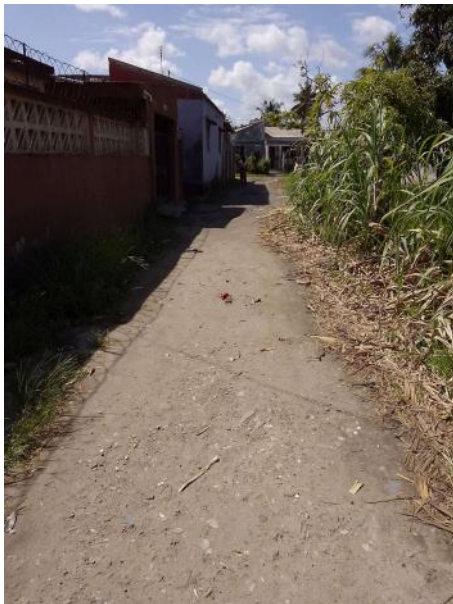
Outras fotos relevantes ou registo de dados não previstos verificados no terreno

Têm WC fora, a cobertura da casa está mal, chapas de zinco em péssimas condições, sem fixação adequada, madres desgastada

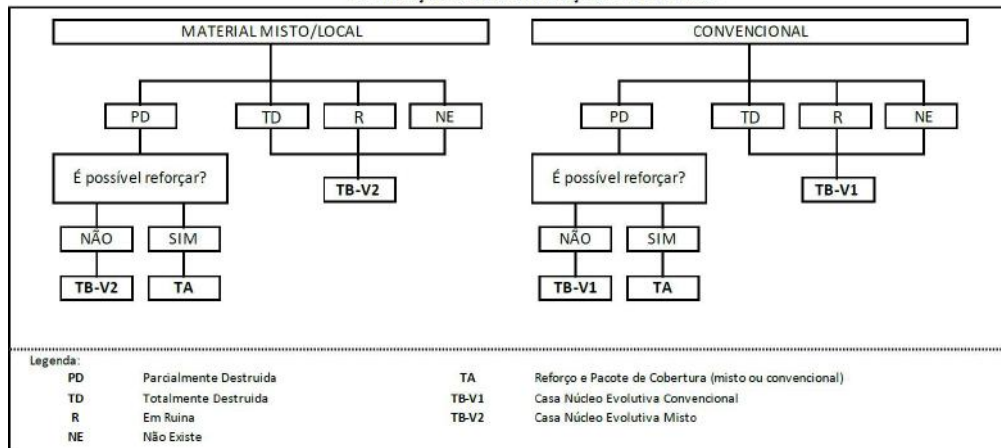
Tipologia recomendada**ORIENTAÇÃO PARA A ATRIBUIÇÃO DE TIPOLOGIAS**

- TA - REFORÇO E PACOTE DE COBERTURA (MISTO)
- TA - REFORÇO E PACOTE DE COBERTURA (CONVENCIONAL)
- TB-V1 - CASA NÚCLEO EVOLUTIVA CONVENCIONAL
- TB-V2 - CASA NÚCLEO EVOLUTIVA MISTO

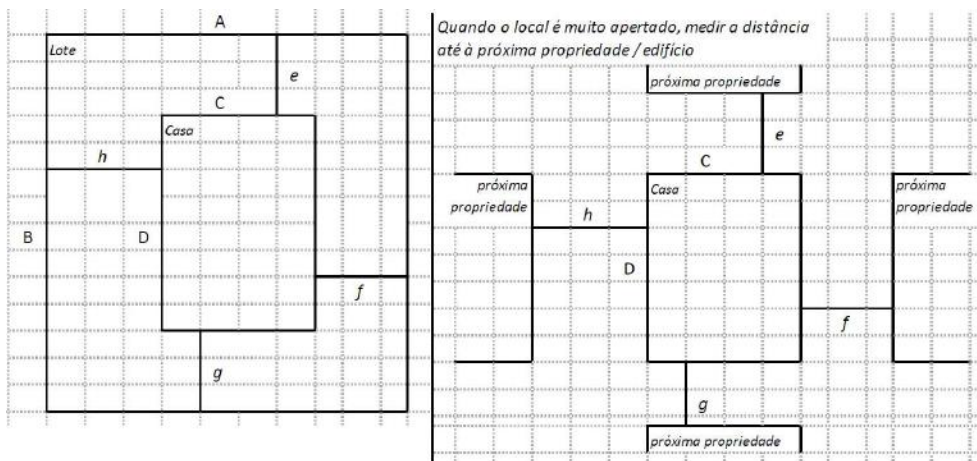
Imagem de apoio às dimensões da casa / lote

35,60m x 16,65m

6,05m x 7,00m

2,40m

4,00m

26,20m

6,60m

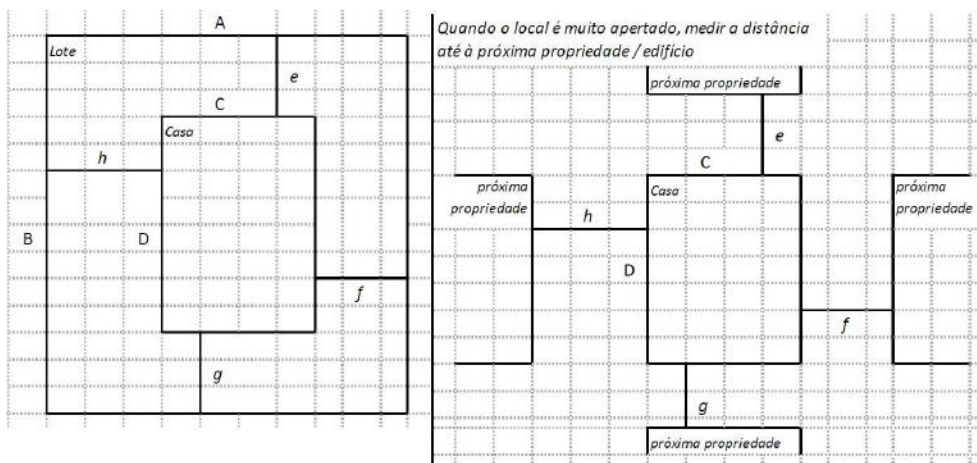
Imagem de apoio às dimensões da casa / lote

Nº de quartos

3
