# Verificação de elegibilidade

OBRA/7790/2023

# Fotos da Habitação

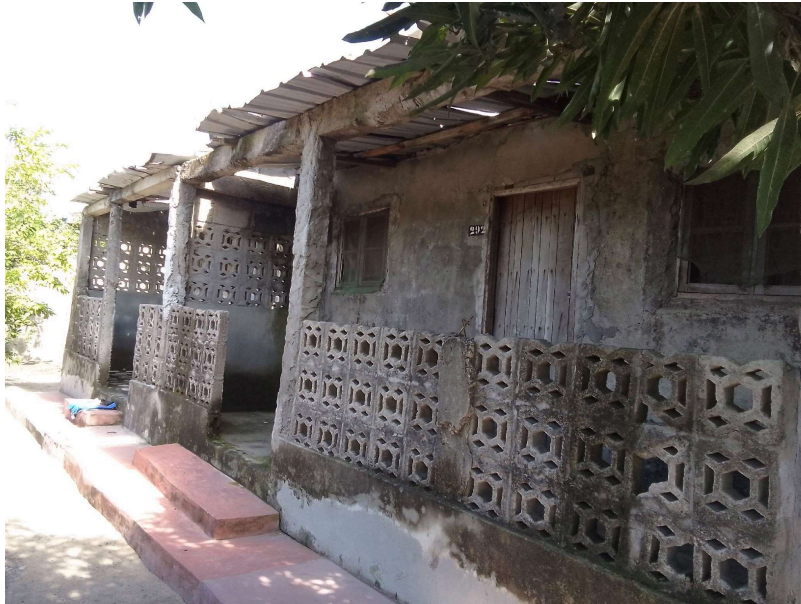
## Habitação - Foto da esquina 1

-19.761185, 34.870354Estruturalmente a casa tem várias patologias como fissuras e infiltração etc etc(como pode se observar nas fotos), que às mesmas precisam ser contidas para depois ser aplicada a nova cobertura.A cobertura está toda ela comprometida tendo lugares que a mesma não existeKIT COBERTURA
