# Verificação de elegibilidade

Obra Nº

OBRA/8455/2023

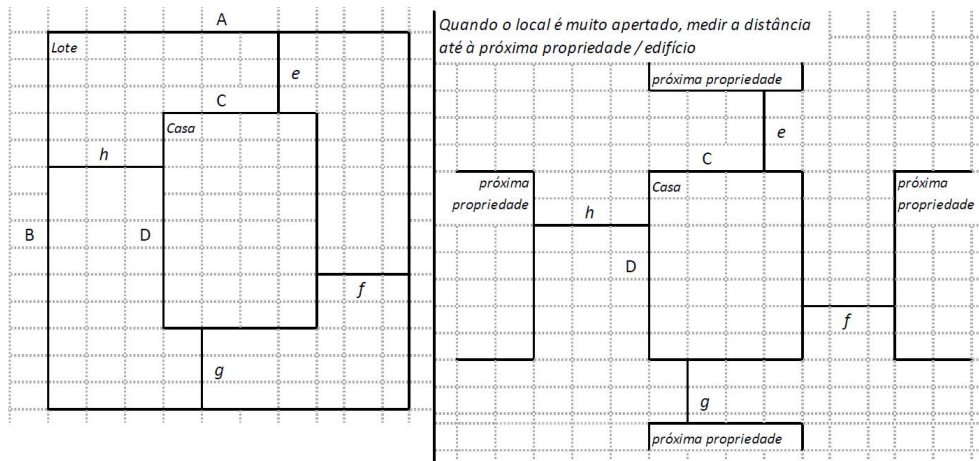
Imagem de apoio às dimensões da casa / lote

**Nº de quartos**

3

**Dimensão da casa (A x B)**

13,50x7,50

**Dimensão do lote (A x B)**

37,50x22,50

A casa inquirida contem cobertura de chapas de fibrocimento 25%, algumas danificadas e a parte complementar da casa está aberta 75%, não contem portas nem janelas incluindo a cobertura.
