Verificação de elegibilidade

OBRA/10059/2023

INHACONJO

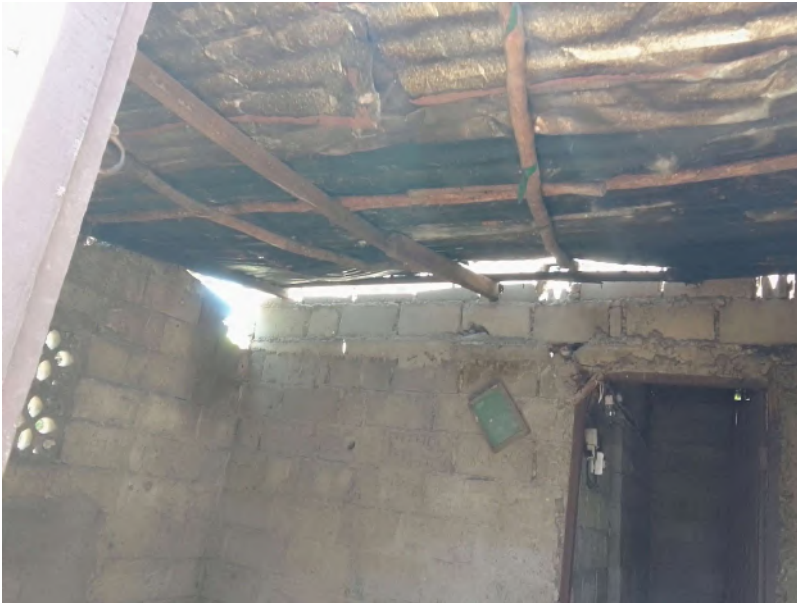
Outras fotos relevantes ou registo de dados não previstos verificados no terreno

Uma parte da casa está com problemas de cobertura. A casa não tem pilares.

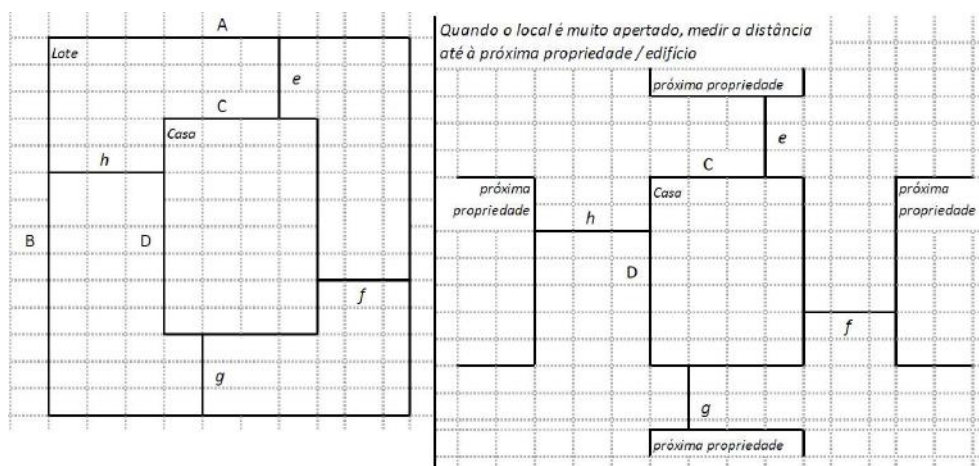
Imagem de apoio às dimensões da casa / lote

(13,85x26,56)m

(6,99x7,52)m

14,01m

5m

5,56m

7,31m
