Verificação de elegibilidade

MACUTI_73

OBRA/10835/2023

Mariamo Dambuna (chefe de AF)

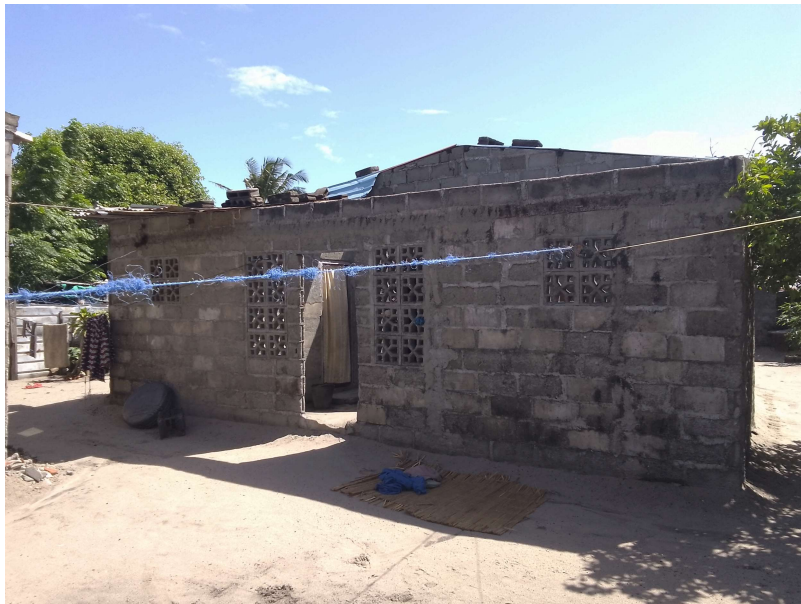
Habitação - Foto da esquina 1

-19.8429, 34.8875* Casa de alvenaria, tipo 3. Cobertura de IBR e Zinco. Com problemas de infiltração. * Muitas chapas não estão pregadas e estão sobrepostas.
