Verificação de elegibilidade

MACUTI_75

OBRA/11264/2023

Macuti

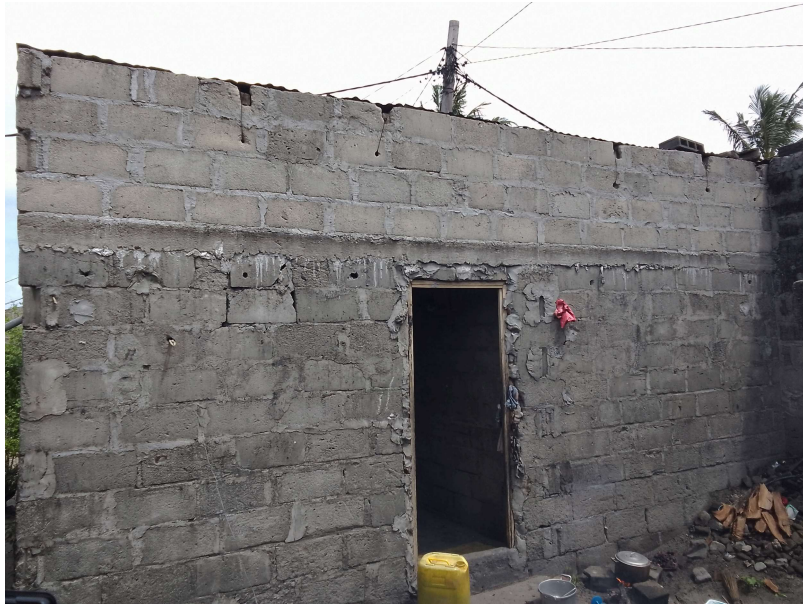
Habitação - Foto da esquina 1

O Beneficiario perdeu a vida, a casa esta na responsabilidade da esposa idosa sem meios de subsistencia. A casa e feita de Material convencional, cobertura de chapas de zinco danificadas. Assim sendo propomos a atribuicao de uma casa nucleo evolutiva convencional.
