Verificação de elegibilidade

OBRA/995/2023

Matadouro

Fotos da Habitação

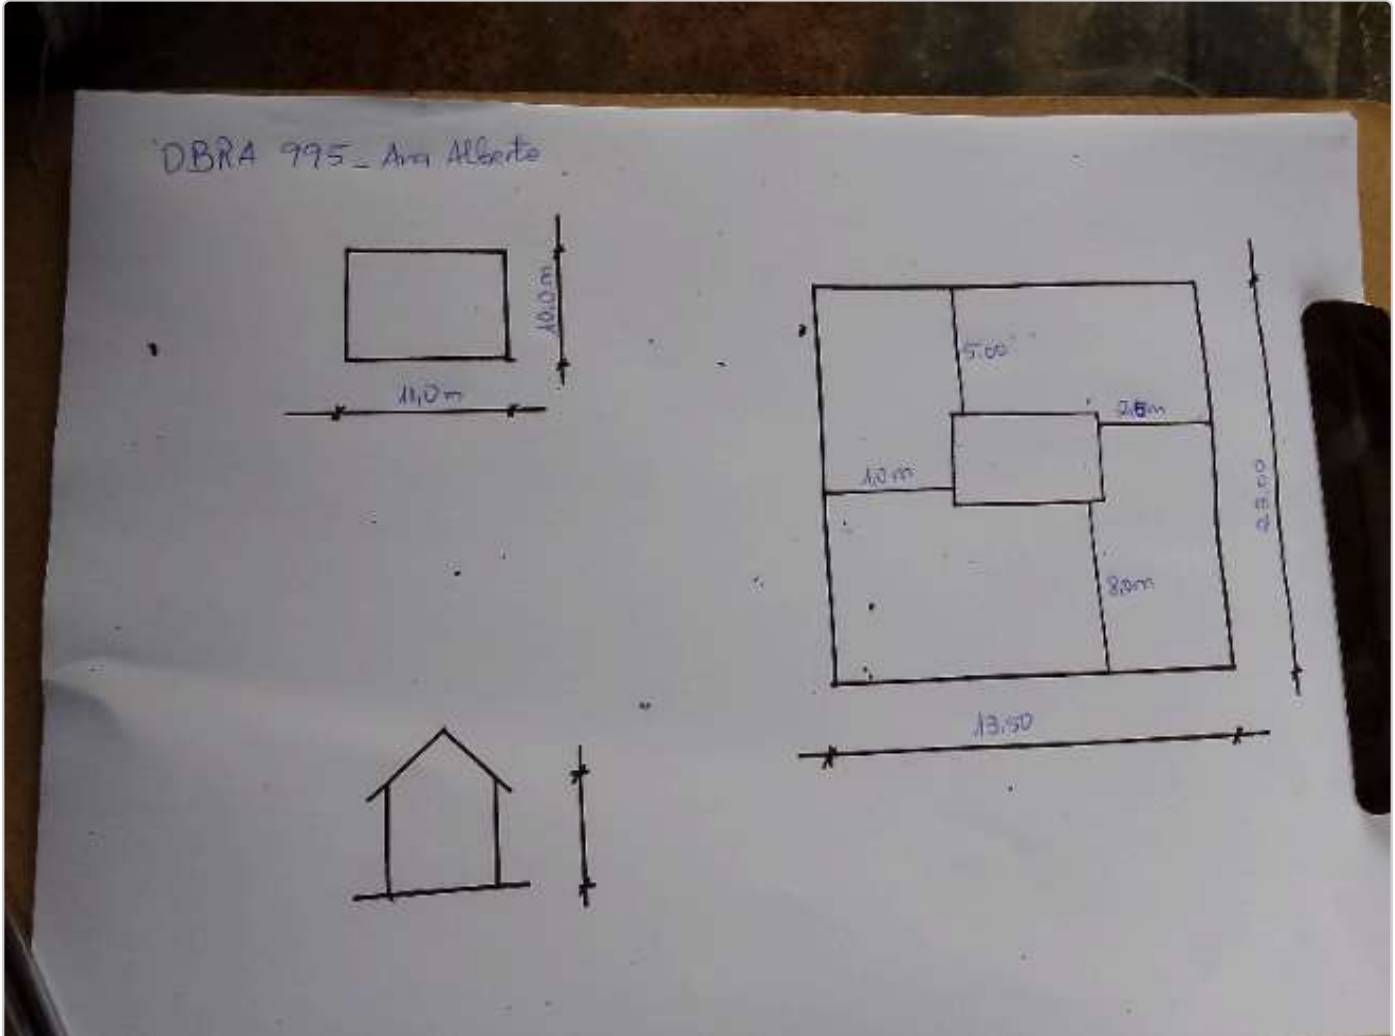
Fotos adicionais

A casa é composta por paredes de alvenaria e viga geral e só tem pilares na varanda. A cobertura está danificada e tem Problemas de infiltração.
