# Verificação de elegibilidade

OBRA/13858/2023

701039905074494TC198874

Matadouro

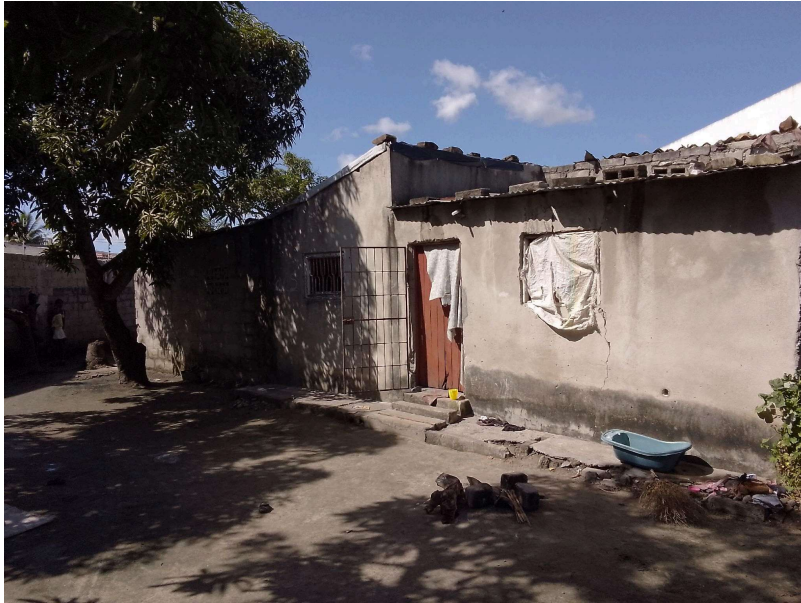
### Habitação - Foto da esquina 1

A parte estrutural da residência aparentemente se encontra em bom estado tendo ela uma e outra fissura que não afetam a parte estrutural e a cobertura está comprometida sendo ela de zinco e pelo tempo já se encontra sobre efeito de corrosão e isso faz com que a água das chuvas entrem na casa.KIT COBERTURA
