Verificação de elegibilidade

CHINGUSSURA_68

OBRA/2221/2023

Posto Administrativo Urbano 3 Urbano 5**Localidade** Alto da Manga Inhamizua Chingussura Matadouro Inhaconjo Vila Massane**Bairro**Chingussura

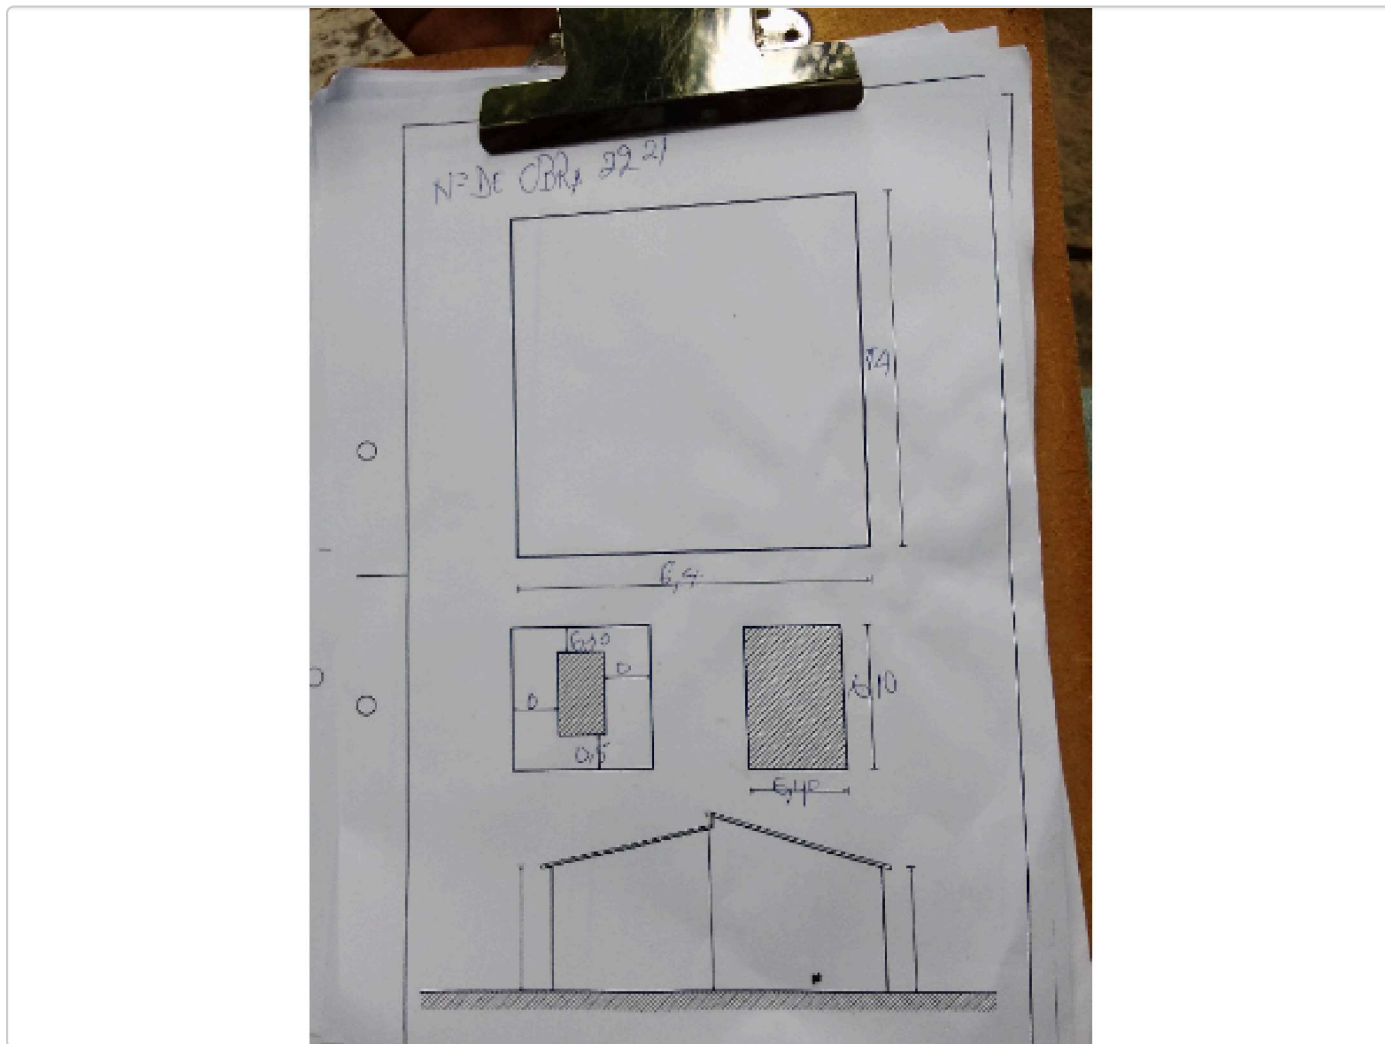
1711444629030.jpg

-19.745344, 34.850674A casa tem danos na cobertura as chapas nao reseliente,os barrotes não sao ja estao danificados e os pregos nao sao adequados.KIT DE COBERTURA
