Verificação de elegibilidade

CHINGUSSURA_72

OBRA/2402/2023

Chingussura

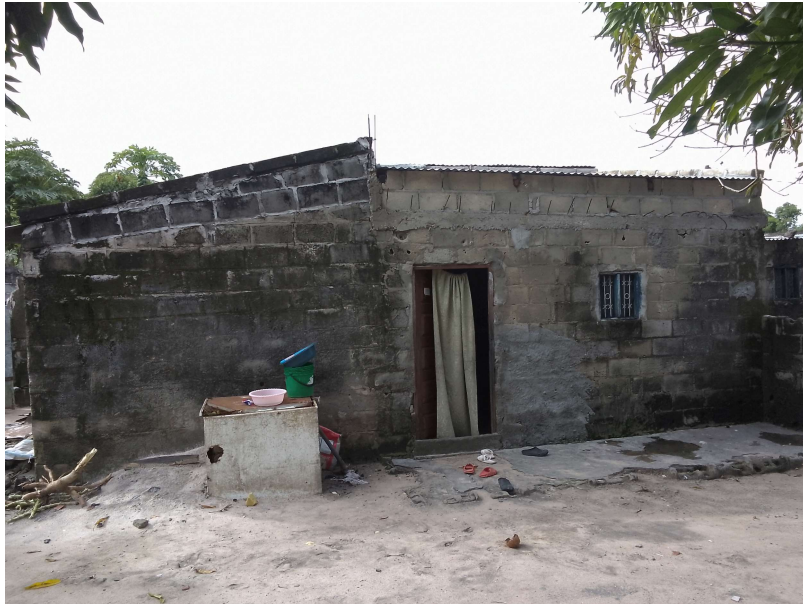
Habitação - Foto da esquina 1

-19.746166, 34.850925Danos de cobertura as chapas nao sao reseliente, nao tem pregos adequados a cobertura os barrotes encontra se péssimas condições e casa chove.KIT DE COBERTURA
