Verificação de elegibilidade

CHIPANGARA_80

Obra/3931/2023

Chipangara

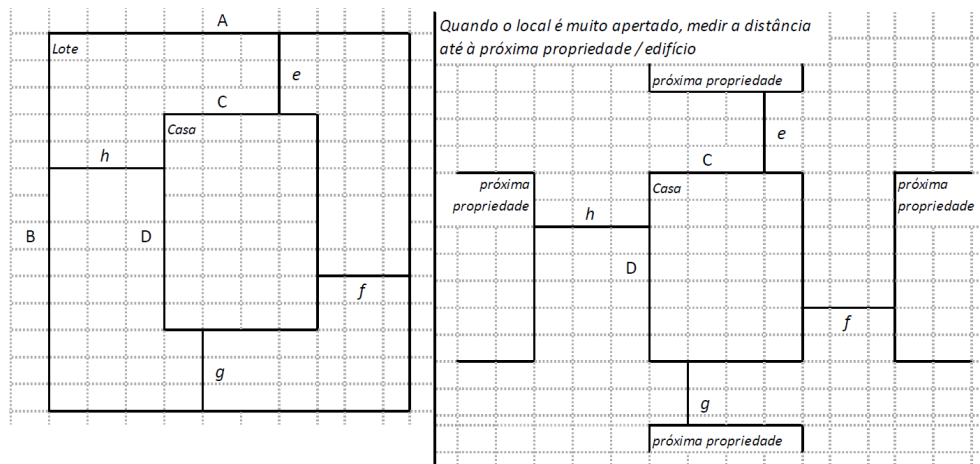
Imagem de apoio às dimensões da casa / lote

Dimensões do Lote (A x B)

14.70x15.40

Dimensões da Casa (C x D)

10.70x15.40

Distância da Casa ao limite do Lote: e

0

Distância da Casa ao limite do Lote: f

1.50
