Verificação de elegibilidade

CHIPANGARA_82

OBRA/3956/2023

CHIPANGARA

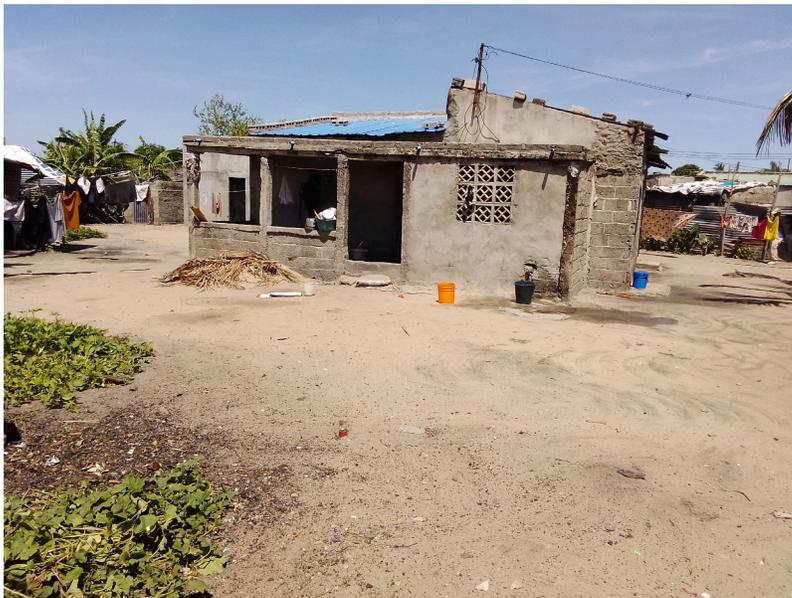
Plot - Vista geral 1

Dos comodos da casa estão cobertas com chapas IBR em boas condições mas não tem fixação adequada, o restante está coberta com chapas de zinco em pessimas condições (em processo de oxidação) devido a isso entra água na casa e as madres sofrem por causa da humidade no tem chuvoso. Tem WC fora, alguns Anexo no lote que ela arrenda.

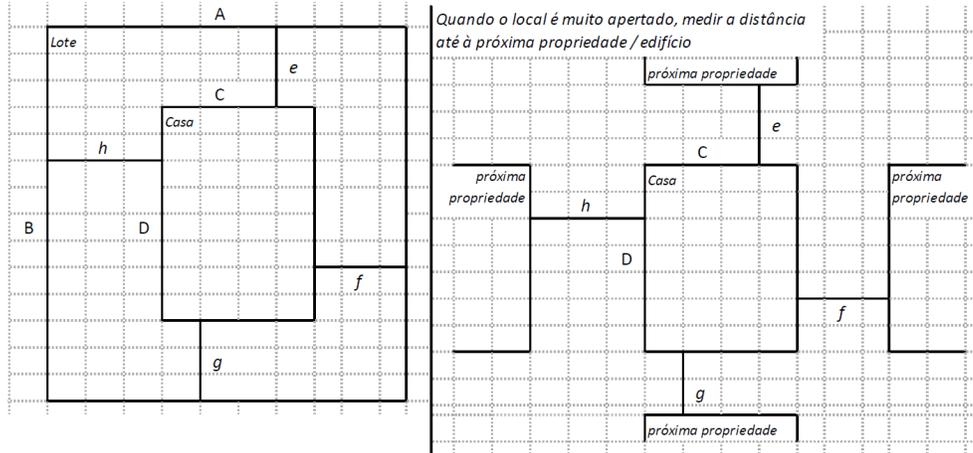
Imagem de apoio às dimensões da casa / lote

17,90m x 19,40m

8,40m x 10,10m

1,30m

4,50m

8,00m

5,00m
