Verificação de elegibilidade

CHIPANGARA_208

OBRA/9105/2023

CHIPANGARA

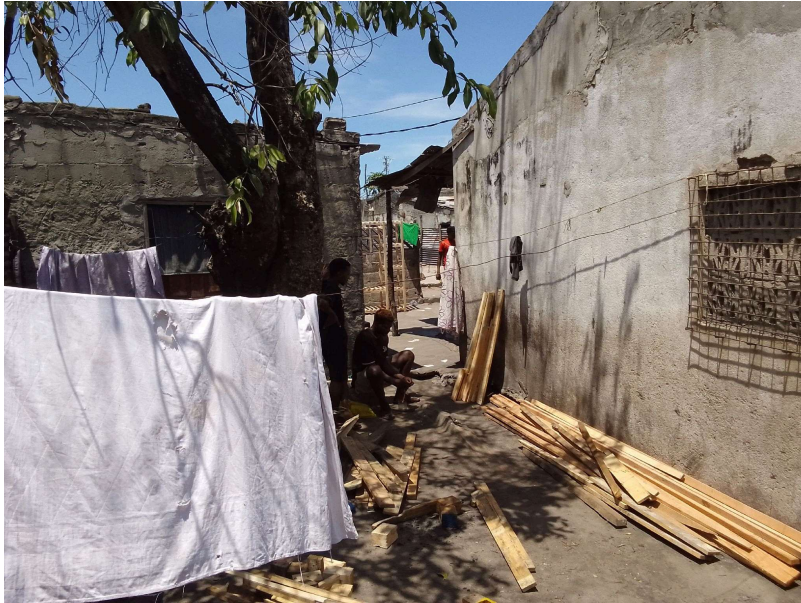
Plot - Vista geral 1

Coordenadas:latitude: -19.839 / longitude: 34.8564Dificuldades de captura de imagem devido o estreitamento do lote, ou seja as casas estão muito juntas, o espaço do lote é somente o espaço da casa.

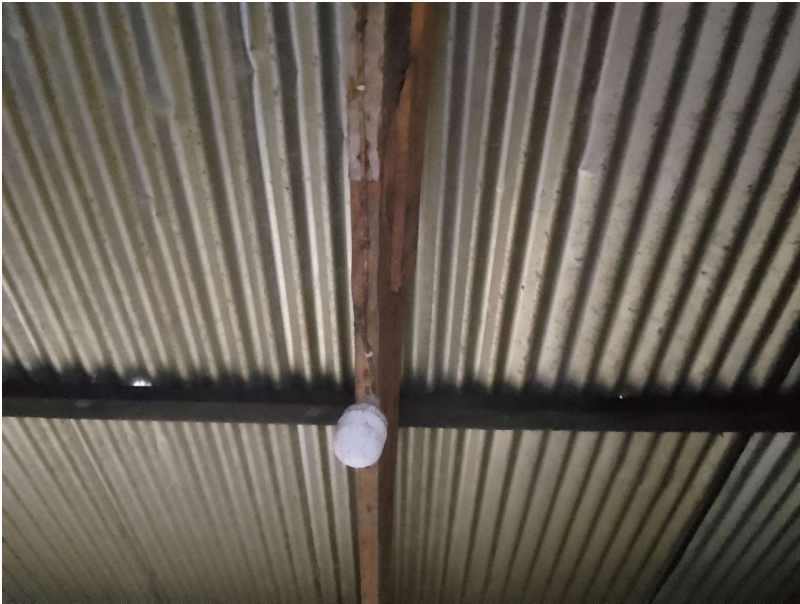
Outras fotos relevantes ou registo de dados não previstos verificados no terreno

Restauraram a cobertura da casa com chapas de zinco, sem fixação adequada, da pra ver alguns furos Nas chapas. Tem um Anexo na casa, um WC fora, as madres estão em condições.

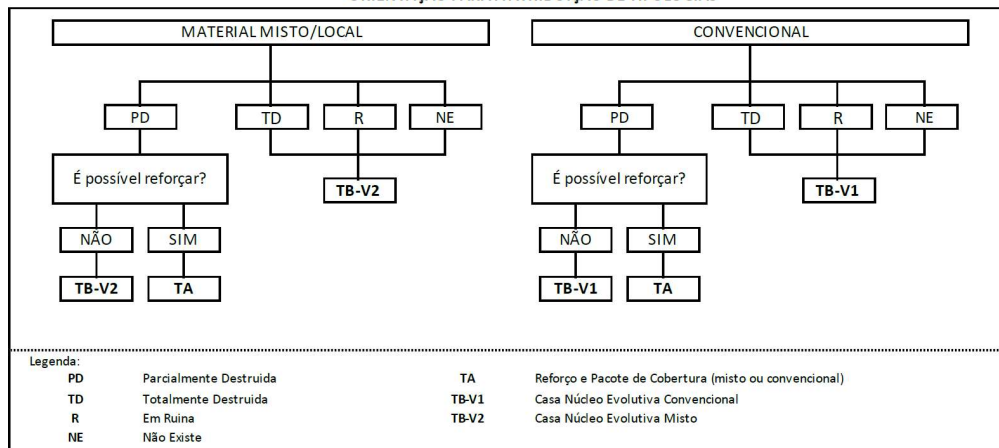
ORIENTAÇÃO PARA A ATRIBUIÇÃO DE TIPOLOGIAS

- TA - REFORÇO E PACOTE DE COBERTURA (MISTO)
- TA - REFORÇO E PACOTE DE COBERTURA (CONVENCIONAL)
- TB-V1 - CASA NÚCLEO EVOLUTIVA CONVENCIONAL
- TB-V2 - CASA NÚCLEO EVOLUTIVA MISTO

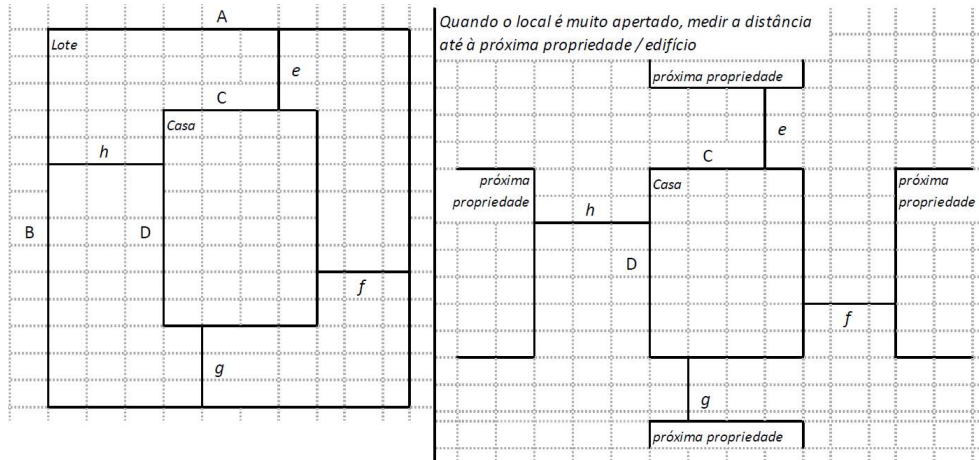
Imagem de apoio às dimensões da casa / lote

14,35m x 13,35m

8,80m x 6,05m

2,85m

4,55m

5,45m

0,0m
