Verificação de elegibilidade

OBRA/11484/2023

Manga Mascarenhas

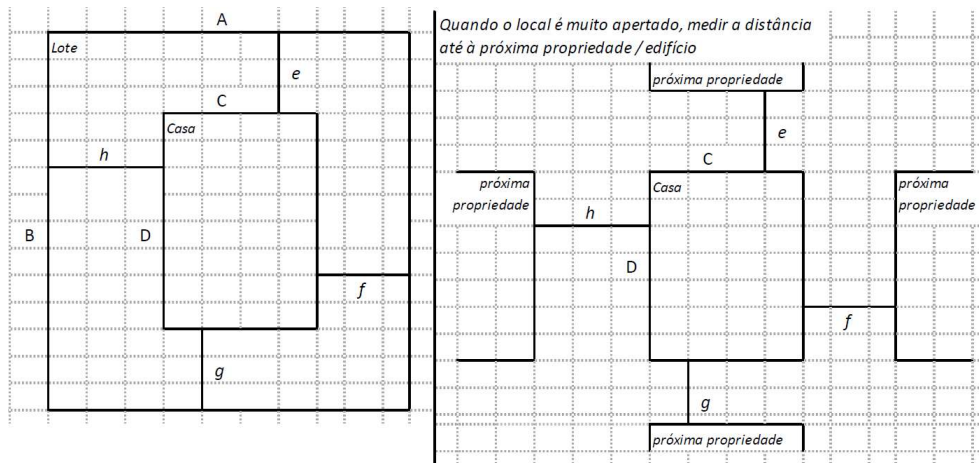
Imagem de apoio às dimensões da casa / lote

12,30 m × 16,00 m

7,00 m × 10,00 m

2,00 m

0,30 m

4,00 m

5,00 m
