Verificação de elegibilidade

INHAMIZUA_57

OBRA/1387/2023

Inhamizua

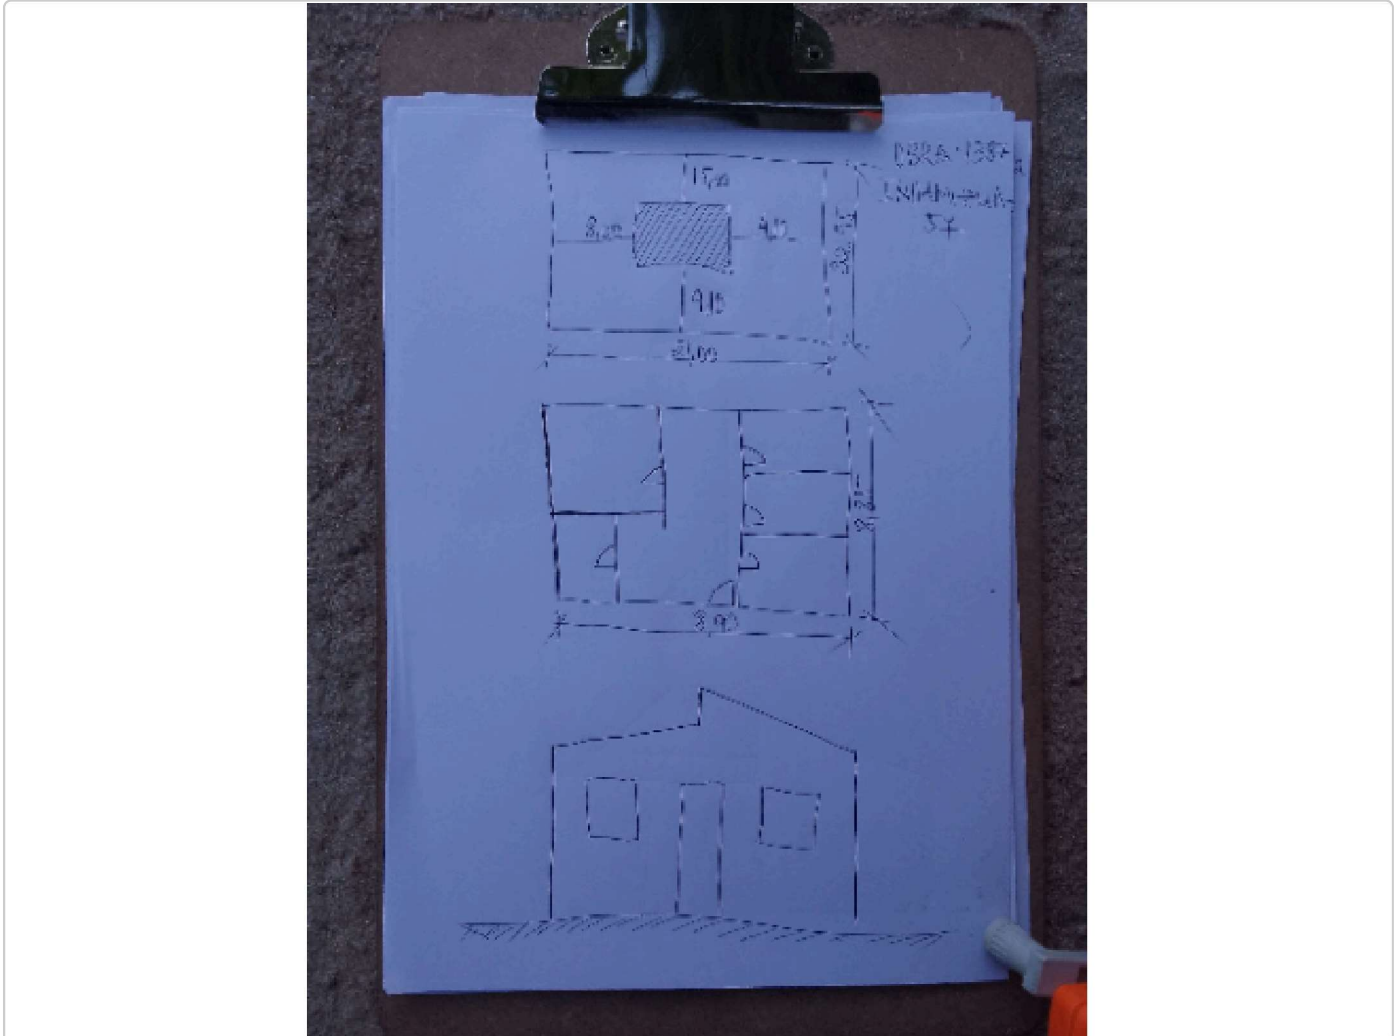
Fotos adicionais

Na habitação constatou-se a inexistência de pilares e vigas. Também, a pessoa que reside na habitação é a inclina, a Dona da casa reside no outro local.
