Verificação de elegibilidade

MATADOURO_116

OBRA/3017/2023

Matadouro

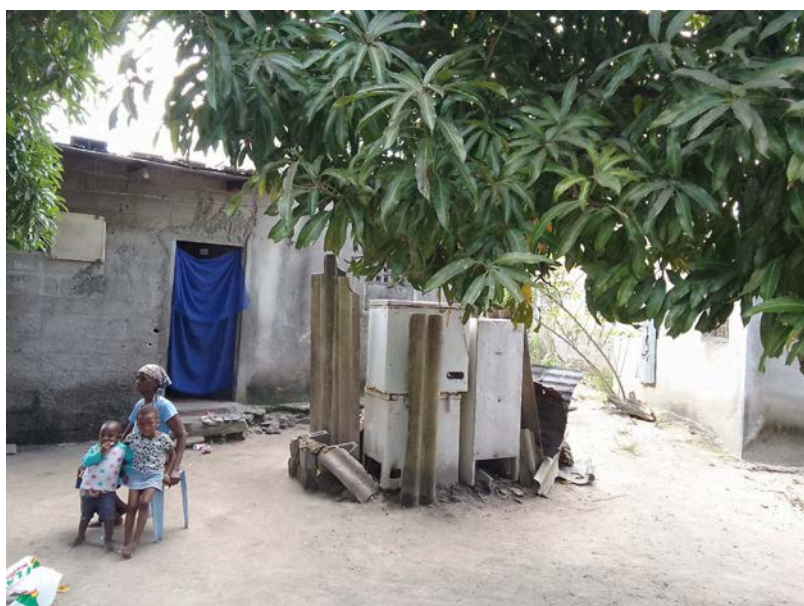
Plot - Vista geral 1

A casa tem 65% de chapas de zinco (sendo 30% dos mesmo danificados) e 35% de IBR, porém em certos pontos danificados.

Não haverá demolição, apenas remoção da cobertura.
