# Verificação de elegibilidade

CHOTA\_46

OBRA/4166/2023

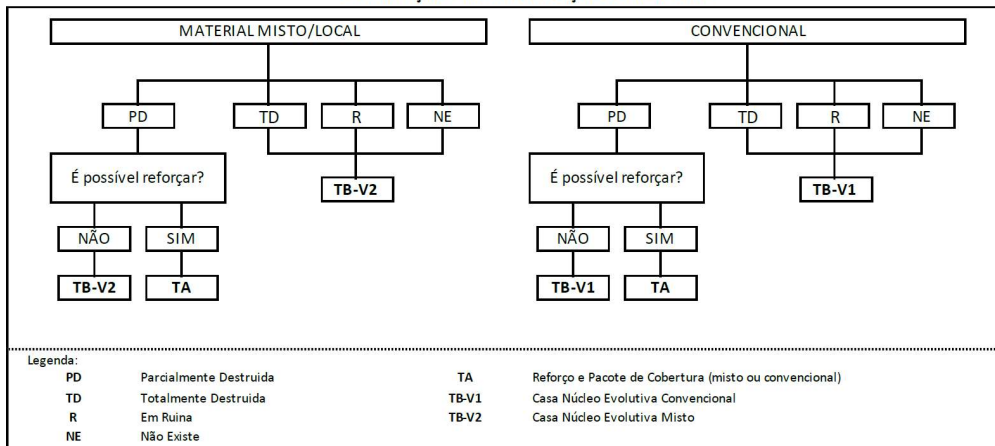
**Tipologia recomendada****ORIENTAÇÃO PARA A ATRIBUIÇÃO DE TIPOLOGIAS**

- TA - REFORÇO E PACOTE DE COBERTURA (MISTO)
- TA - REFORÇO E PACOTE DE COBERTURA (CONVENCIONAL)
- TB-V1 - CASA NÚCLEO EVOLUTIVA CONVENCIONAL
- TB-V2 - CASA NÚCLEO EVOLUTIVA MISTO

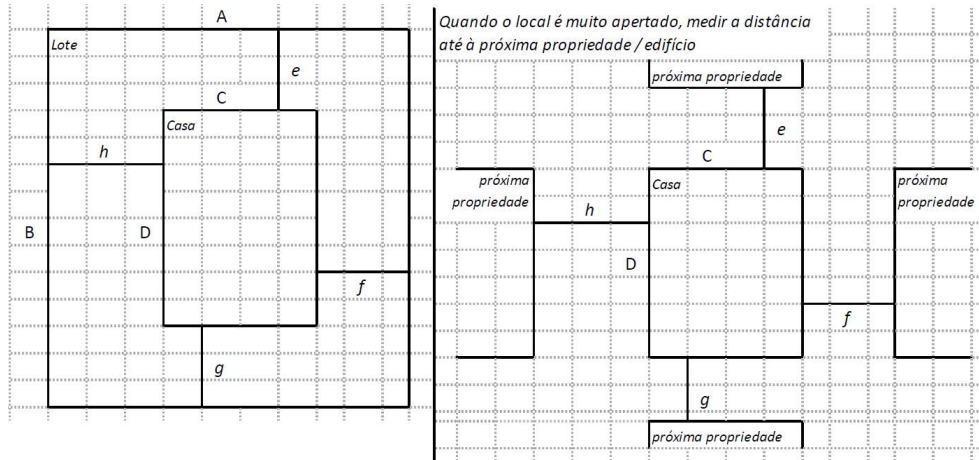
Imagem de apoio às dimensões da casa / lote

Dimensões em metros ou passos, por favor especifique
