# Verificação de elegibilidade

CHOTA\_119

OBRA/11242/2023

Chota

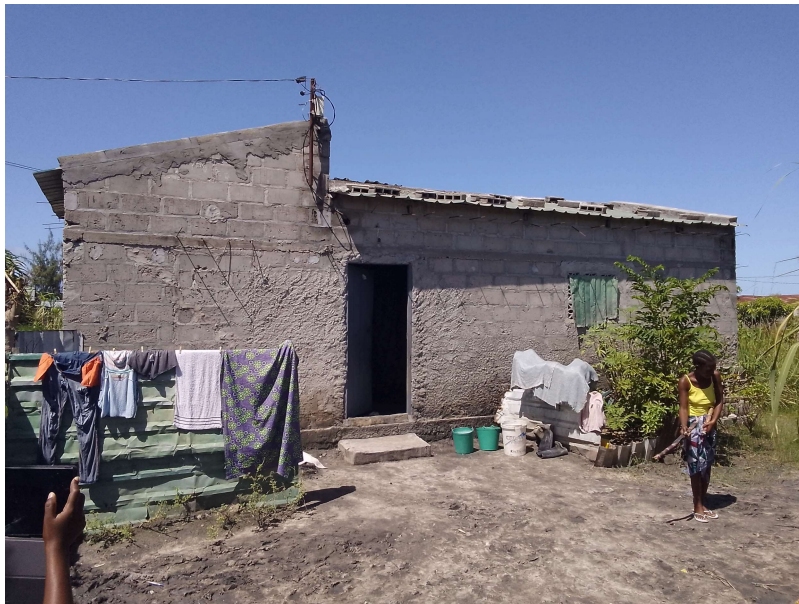
## Habitação - Foto da esquina 1

As paredes da casa estão em boas condições estruturais Uma parte da casa está sem cobertura e a outra com cobertura deficiente
