# Verificação de elegibilidade

Obra Nº

OBRA/3556/2023

Chota

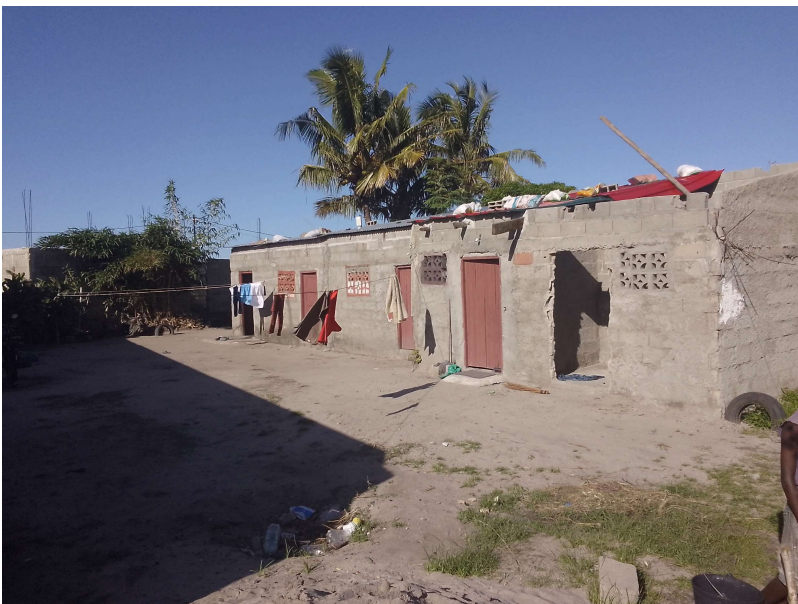
**Foto do espaço livre para construção/armazém/preparação da obra**[Click here to upload file. \(< 100MB\)](#)**Foto do lugar onde o AF pode ficar temporariamente**[Click here to upload file. \(< 100MB\)](#)**Plot - Vista geral 1**

A casa precisa de um reforço de cobertura mais a família parece ter condições estáveis, sendo que a casa está sob arrendamento.
