# Verificação de elegibilidade

MATADOURO\_236

OBRA/6169/2023

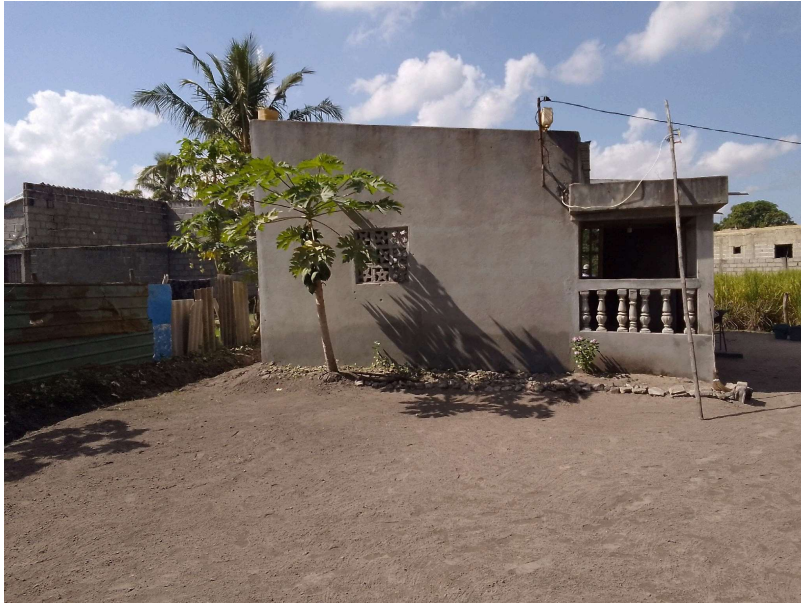
### Habitação - Foto da esquina 1

A parte estrutural da residência aparentemente se encontra em bom estado tendo ela uma e outra fissura que não afetam a parte estrutural e a cobertura está comprometida sendo ela de zinco e pelo tempo já se encontra sobre efeito de corrosão e isso faz com que a água das chuvas entrem na casaKIT  
COBERTURA
