# Verificação de elegibilidade

OBRA/7455/2023

Matadouro

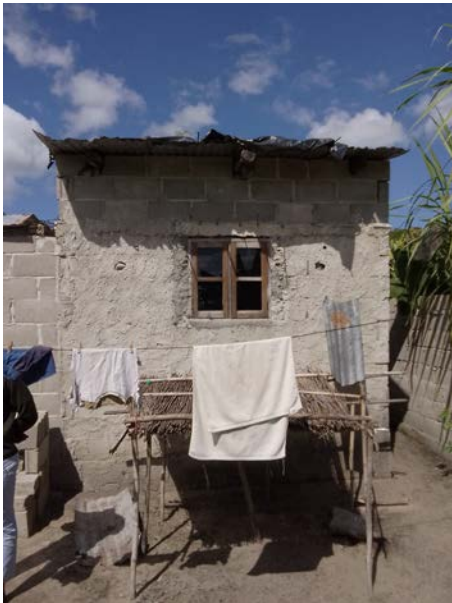
### Habitação - Foto da esquina 1

A parte estrutural da residência aparentemente se encontra em bom estado tendo ela uma e outra fissura que não afetam a parte estrutural e a cobertura está comprometida TODA COMPROMETIDA sendo ela de zinco e pelo tempo E PELA REUTILIZACAO POS IDAI já se encontra sobre efeito de corrosão e isso faz com que a água das chuvas entrem na casa DURANTE AS EPOCAS CHUVOSOSKIT COBERTURA
