Verificação de elegibilidade

MATADOURO_3

OBRA/92/2023

Matadouro

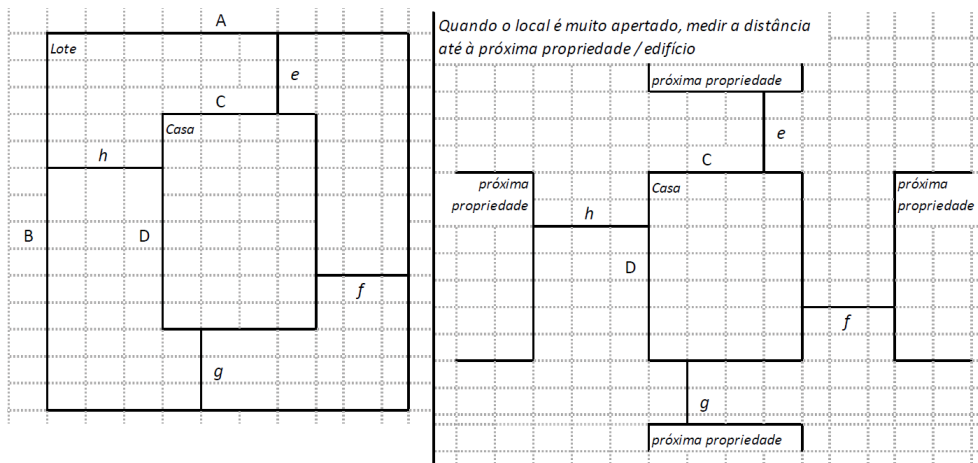
Imagem de apoio às dimensões da casa / lote

Dimensões do Lote (A x B)

13,60 m × 14,10 m

Dimensões da Casa (C x D)

3,20 m × 2,80 m

Distância da Casa ao limite do Lote: e

9,20 m

Distância da Casa ao limite do Lote: f

2,20 m

Distância da Casa ao limite do Lote: g

2,10 m

Distância da Casa ao limite do Lote: h

8,20 m
