# Verificação de elegibilidade

MATADOURO\_50

OBRA/1333/2023

Matadouro

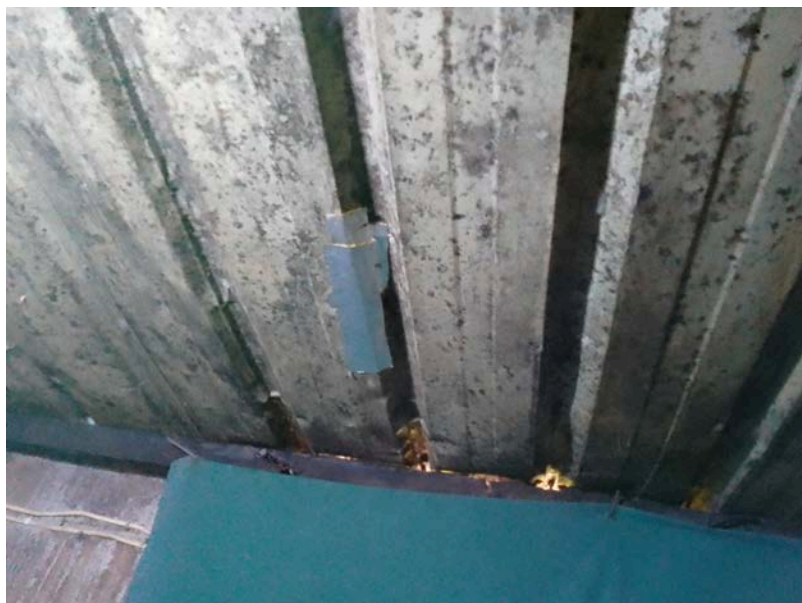
1

Outras fotos relevantes ou registo de dados não previstos verificados no terreno
