# Verificação de elegibilidade

MATADOURO\_132

OBRA/3406/2023

Matadouro

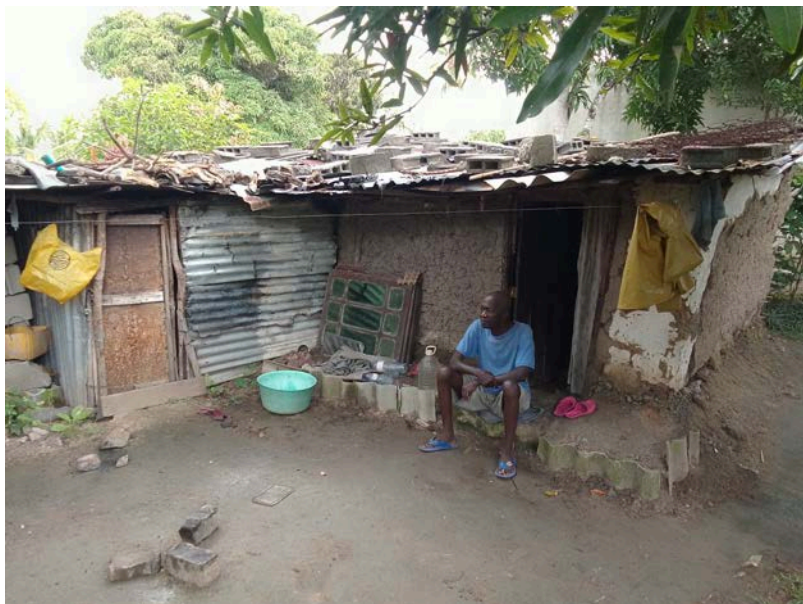
### Habitação - Foto da esquina 1

A casa do Beneficiário é feita de material misto (Matope), cobertura arranjada de chapas de zinco, Lusalite e bambus, sem elementos de fixação adequados. Assim sendo propomos a atribuição de uma casa nucleo evolutiva convencional

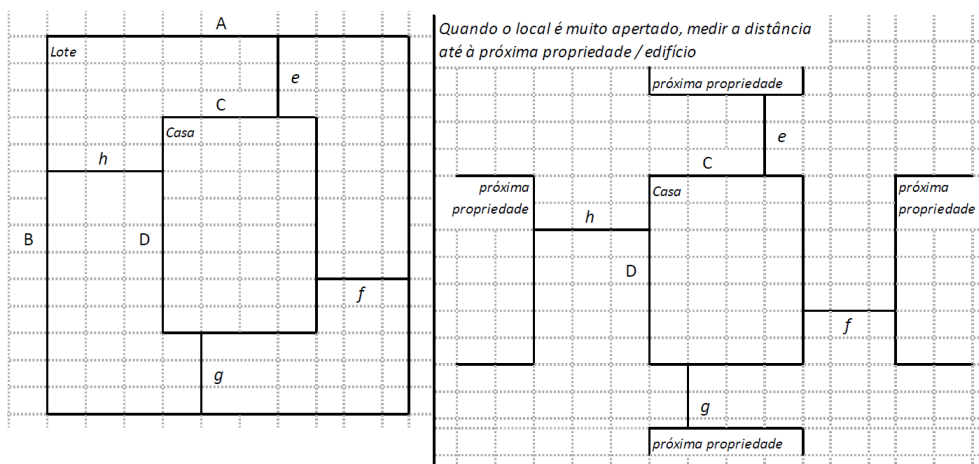
Imagem de apoio às dimensões da casa / lote

Dimensões do Lote (A x B)

10m×15m

Dimensões da Casa (C x D)

3m×5m
