Verificação de elegibilidade

MATADOURO_392

OBRA/9942/2023

Matadouro

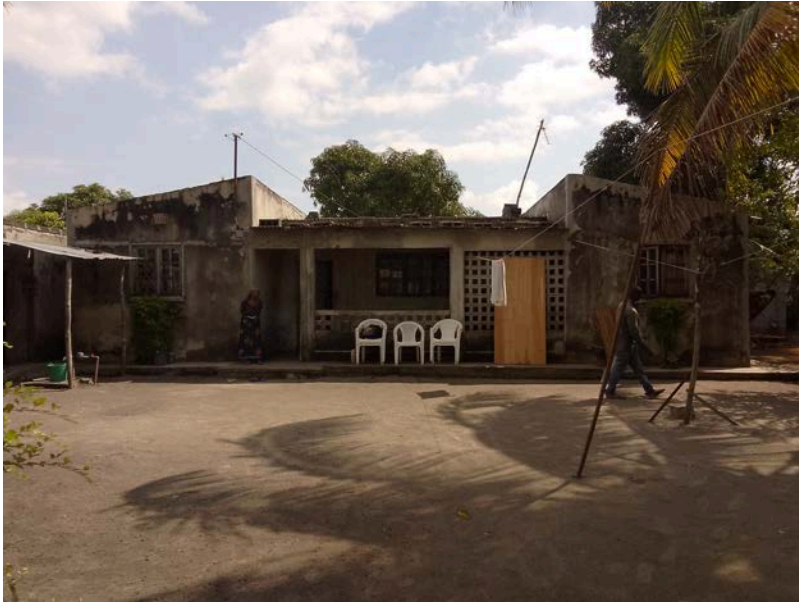
Habitação - Foto da esquina 1

A casa tem viga geral e só tem pilares na varanda, a cobertura tem problemas de infiltração.
