# Verificação de elegibilidade

MATADOURO\_216

OBRA/5836/2023

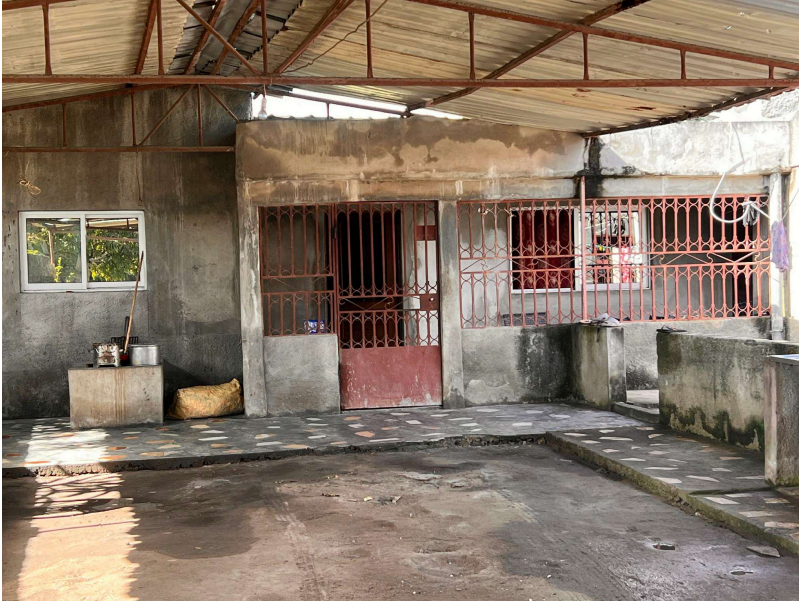
## Habitação - Foto da esquina 1

A parte estrutural da residência aparentemente se encontra em bom estado tendo ela uma e outra fissura que não afetam a parte estrutural e a cobertura está comprometida sendo ela de zinco e pelo tempo já se encontra sobre efeito de corrosão e isso faz com que a água das chuvas entrem na casaKIT  
COBERTURA
