Verificação de elegibilidade

MATADOURO_218

OBRA/5854/2023

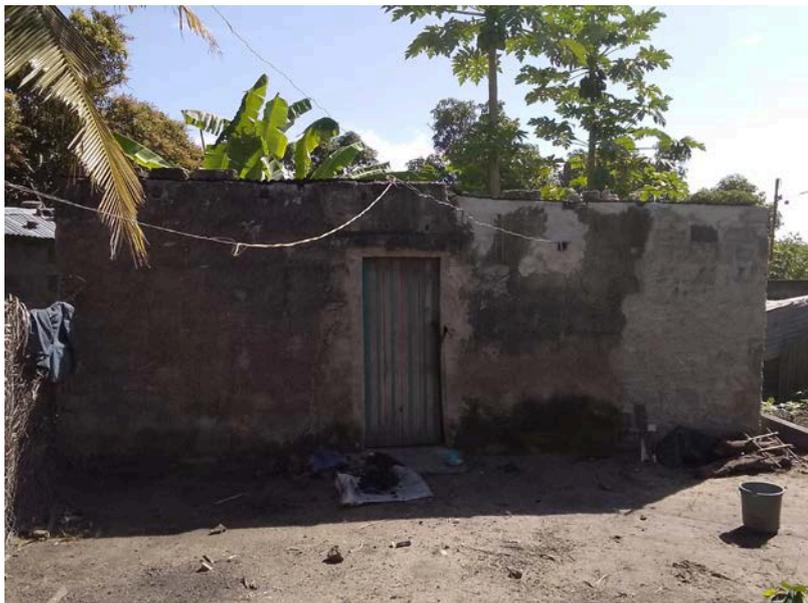
Habitação - Foto da esquina 1

A parte estrutural da residência aparentemente se encontra em bom estado tendo ela uma e outra fissura que não afetam a parte estrutural e a cobertura está comprometida sendo ela de zinco e pelo tempo já se encontra sobre efeito de corrosão e isso faz com que a água das chuvas entrem na casaKIT
COBERTURA
