Verificação de elegibilidade

MATADOURO_253

OBRA/6528/2023

Alto da Manga

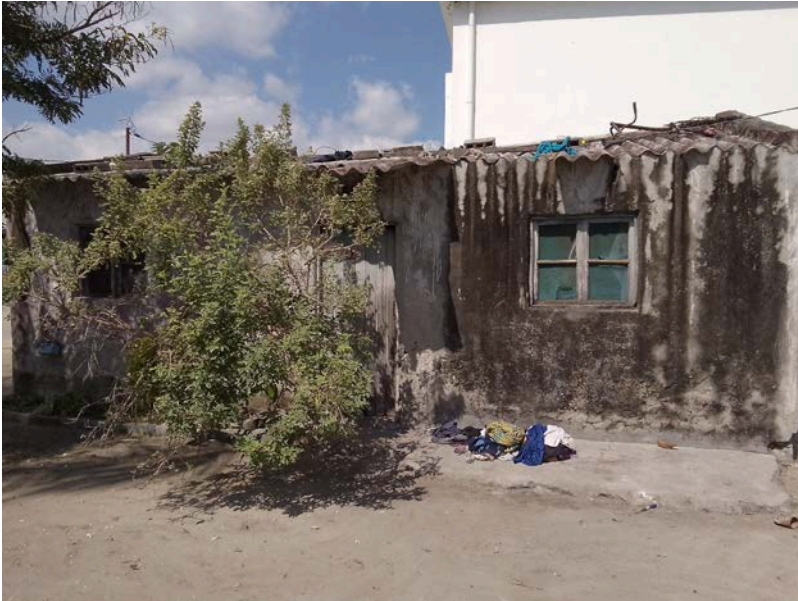
Habitação - Foto da esquina 1

A parte estrutural da residência aparentemente se encontra em bom estado tendo ela uma e outra fissura que não afetam a parte estrutural e a cobertura está comprometida sendo ela de losalite e pelo tempo já se encontra com aberturas (buraco)e isso faz com que a água das chuvas entrem na casaKIT
COBERTURA
