# Verificação de elegibilidade

MATADOURO\_378

OBRA/9542/2023

## Habitação - Foto da esquina 1

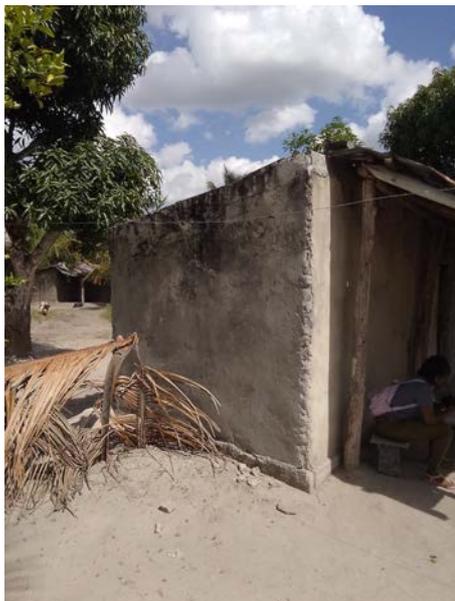
A parte estrutural da residência aparentemente se encontra em bom estado tendo ela uma e outra fissura que não afetam a parte estrutural e a cobertura está comprometida sendo ela de losalite e pelo tempo já se encontra desgastante e frágilKIT COBERTURA
